# 2014 年 11 月長野県北部地震 (M6.7) に伴われた 地表断層変位の特性について

東郷正美<sup>1)</sup>・長谷川 均<sup>2)</sup>

On the surface rupture by the M6.7 earthquake of November 22th, 2014  
in the northern part of Nagano Prefecture, Japan

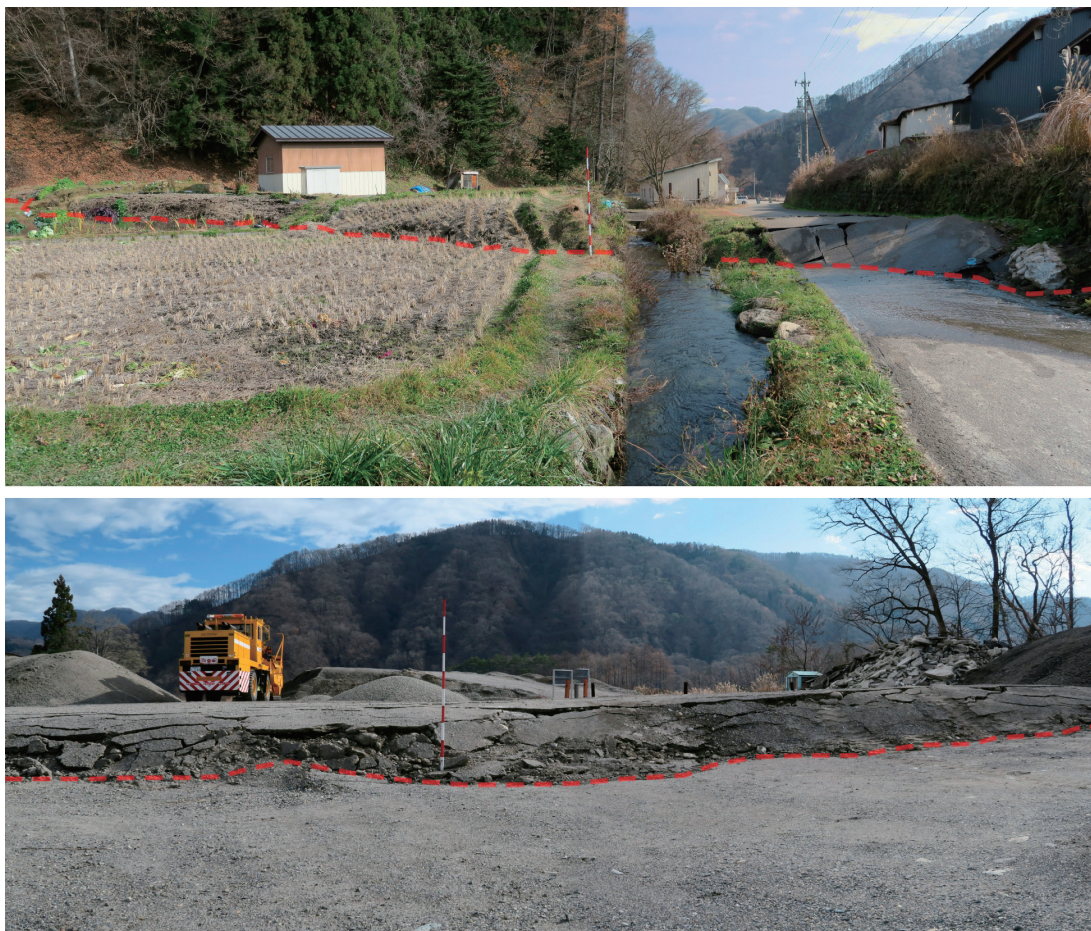
写真1 白馬村森上地区東端部（城山南麓部）に生じた変動崖（2014.11.24.撮影）

赤破線が地震断層線。

上：城山南側に広がる松川沖積扇状地面上に出現した逆向き変動崖。左手背後の斜面が城山南縁裾にあたる。

下：上写真部の南隣り、右端に見える道路の南側に位置する人工整地（共和興業白馬事業所の資材置場）を横切って生じた北西向き変動崖。

写真1は、この2014年長野県北部地震で生じた顕著な地変の事例で、白馬村森上地区東端部（城山の南麓部）では、松川沖積扇状地上に展開された畑・水田・小川・道路・人工平坦地・林地などが一線をもって食い違い、その一方側が一様に高まったこと、すなわち、顕著な地表断層変位が生じたことを表している。このような地表変位の痕跡は、北は城山の高まりの北端付近から、南は、大出、深空東、飯森を経て三日市場西方、東佐野付近まで追跡されており（岡田ほか、2014；丹羽ほか、2015）、北城・神城盆地のほぼ東縁に沿って出現したこの地表地震断層は、変動地形学的に活断層として認定されてきた神

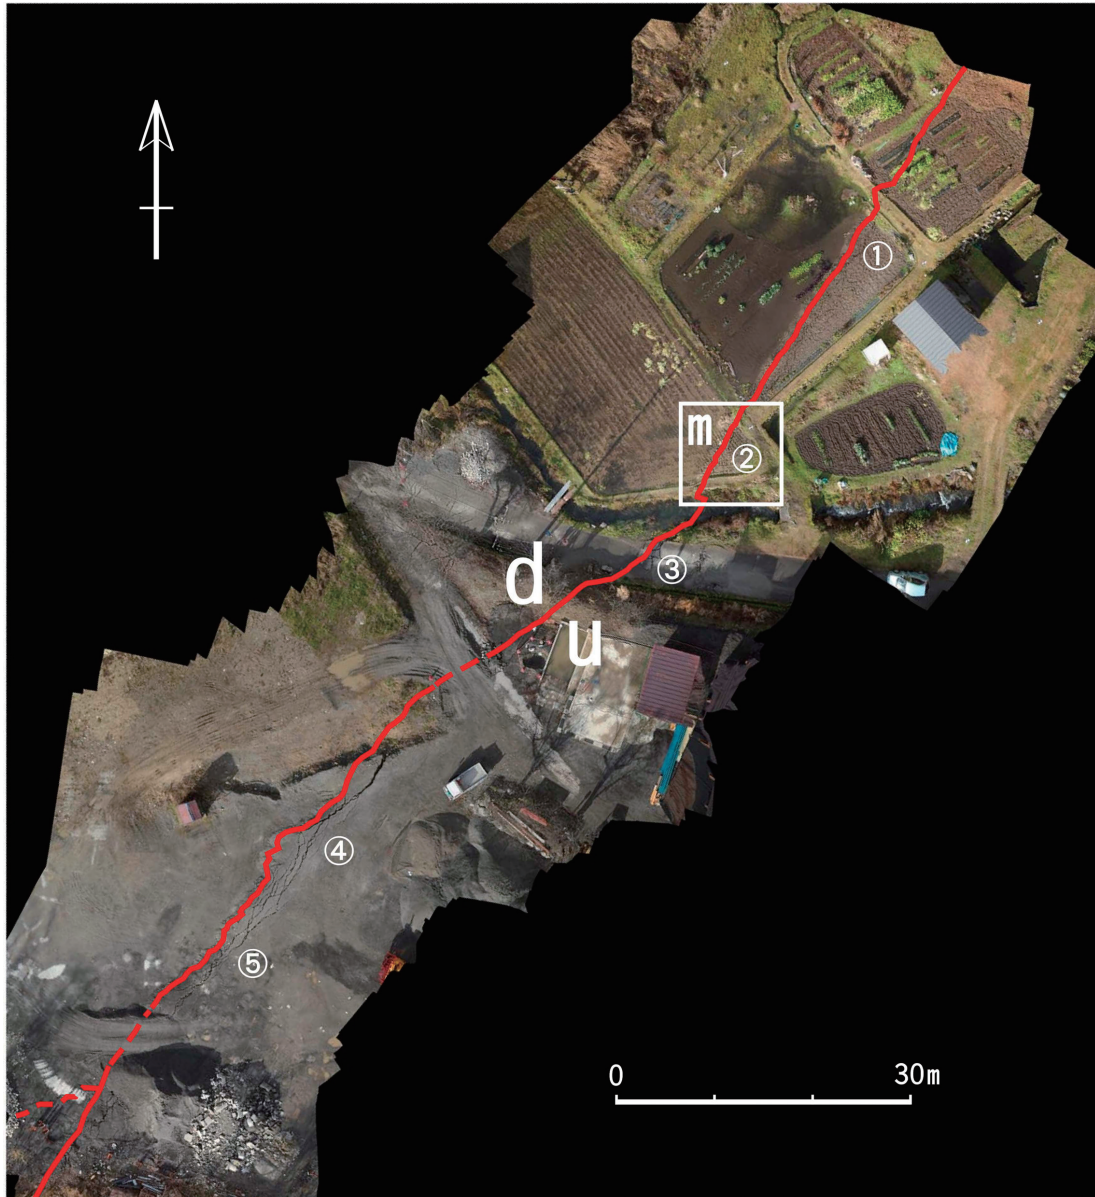
図2 白馬村森上地区東端部における地表地震断層線

赤線：地震断層線。u・d：隆起側・沈降側。①～⑤：図3の各断面線の位置。m：図5の位置。

図2は、UAVによる空撮測量の成果の1つである。得られた空中写真をもとに作成した調査地域全体のオルソ合成写真図に、現地観察と UAV 撮影写真個々を肉眼実体視して把握した地表地震断層線が図示してある。本地区では、ほぼ中央に東西に延びる舗装道路（白馬村道 0206 号線）とそれに沿って東流する小川があり、これらの北側に水田、畑（写真1上）が、また、南側には一段高い人工平坦地（写真1下）が

地表地震断層は、これらすべてを切断し、どこでも東側を高めるように生じている。その断層線は連続的に追跡でき、大局的には北東－南西方向の直線に近いことが図2から分かる。ただし、道路や小川のような凹み部を横切るところではその位置が東に偏る特徴があるので、断層面は高角であるが、南東向きに傾斜しているものと思われる。以上は、生じた変位が逆断層型であることを物語っている。

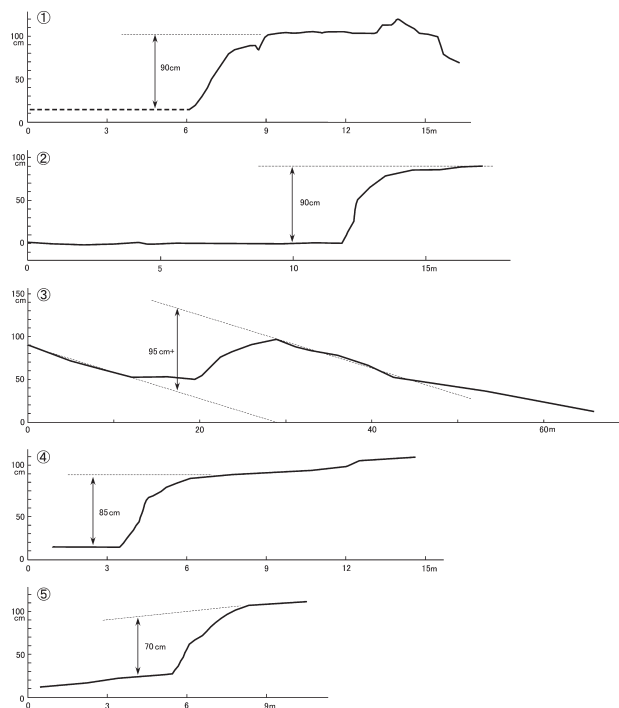
図3 変動崖を横切る地形断面

図3に、水平な畑面①、水田面②、傾斜した舗装道路面③、ほぼ水平な人工整地面④⑤とそれぞれ明確な上下変位基準の存する場所（図2）に生じた変動崖の地形断面図を示した。この図から上下変位に関しては、中ほどの舗装道路（村道0208号線）部でもっとも大きく、その量を95cm余と見積もることができる。その北側ではこれに準じて90cmと大きな値を示し、①②と場所を違えても量的に変化がない。一方、村道の南方においては南に離れるに従い次第に小さくなる傾向がうかがえる。

それぞれの測線位置は同じ記号をもって図2に示す。②と③はトータルステーションによる実測断面、他はUAV写真測量により作成した10cm間隔等高線図を基礎資料としている。

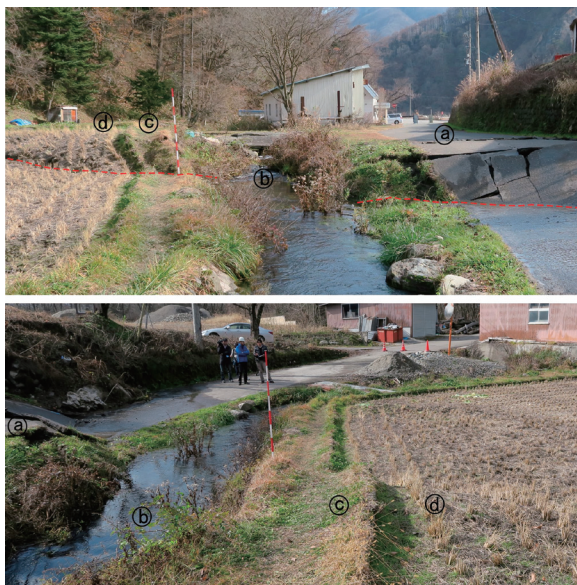
写真2 顕著な左横ずれ痕跡 (a~d) (2014.11.24.撮影)

写真1-上の右半部(写真2)に注目すると、ここでは、村道①、小川の水路②、これらに沿う畦道③、その左手の水田に残る稲の切り株列④がいずれも地震断層線を境にして一様に左横ずれしている。その横ずれ量は、現地計測により50～60cm程度と見積もることができる。ところが、地震断層は数m北東で同じ水田④の北東縁を画する畦道⑤を横切るが、ここでは左横ずれ現象は生じていない（後出の図5）。その北隣の水田内でも顕著な直線状変動崖が形成されているが、これが横切るその北東縁畦道⑥でも左横ずれ現象は認められない（写真3）。これらの畦道⑤、⑥については、むしろ僅かながら右横ずれしているようにも見える（図2、図5、後出の写真6右）。

上は変動崖を前面から、下は背面から見た写真。赤破線：地震断層線。

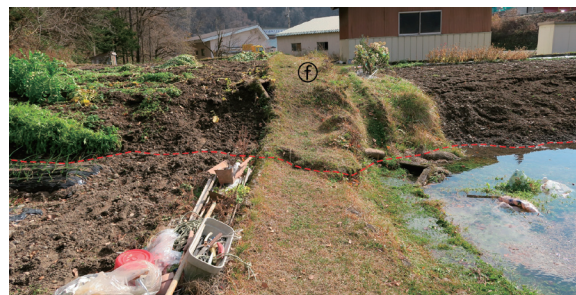
写真3 地震断層線を横切る畦道① (2014.11.24.撮影)

Ⅲ-2) で扱った㉔や㉕では、薄く削ぎ取られた上盤先端が破壊されることなくそのまま下盤に覆い被さっている(写真3)。写真1下を見ても前倒した上盤の先端は下盤を一方的に覆うばかりで、下盤面に沿う巻き込みで生じた変形や破壊の跡などは全く認められない。さらに変動崖の頂部からその背部にかけての部位で膨らみ変形の結果を思わせるような高まりが発達することもない(図3)。これらの諸事実も、崖面が圧縮性のものでないことを示す証拠と見なせよう。

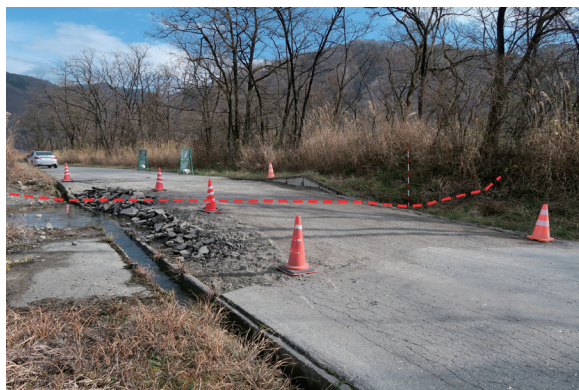
図2地区以外での地震断層による道路の変位事例を2つ、写真4、5として示す。いずれでも路面が上下に断たれ、道路を横切る段差が生じたが、写真4では道路がさらに左横ずれしているのに対し、写真5地点では、その種の痕跡は認められないことに注目したい。北東走向の地震断層線は前者では道路を斜交、後者では直交しているので、これらも図2地区のものと同様、成因的には図4-Cのc、dにあたると思われる。両者の中間、松川大橋に向かう広域農道（白馬村道1124号線）も、大出の北方、北東に向かって大きくカーブし始める地点で断たれ、東側が高まるとともに左横ずれしている。図4-Cのdに相当するさらなる事例と見なせる。

写真4 松川左岸堤道を斜めに横切って生じた変動崖（路面修復済み）（2014.11.24.撮影）

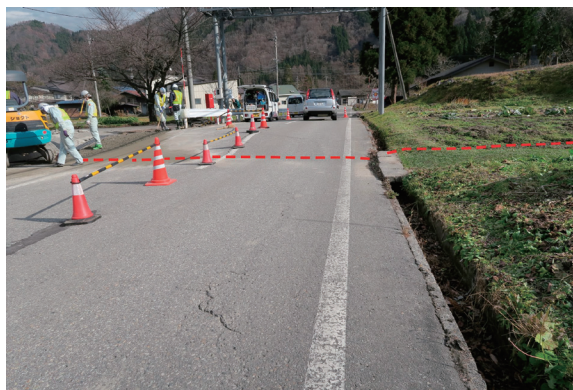
写真5 大出地区で国道406号線を横断して生じた変動崖（2014.11.24.撮影）

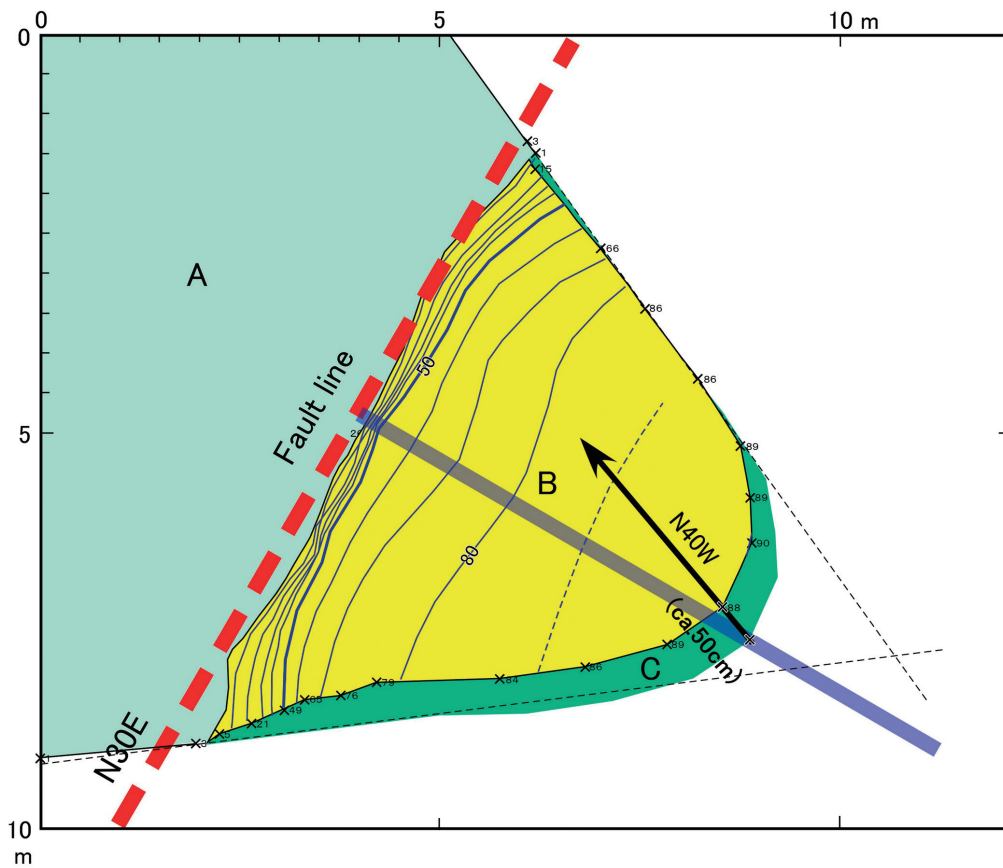
図5 小川左岸の水田南東端部に形成された変位地形

図5は、小川左岸の水田南東端部（図2のm）に形成された変動地形の性状を把握するために、トータルステーション測量を行い、その結果に基づいて作成した等高線図である。Aの水田面の続きであったBは、撓曲崖状の北西向き変動崖を作りつつ少なくとも90cm高まったことがこの図から分かる（図3）。ところで、この三角形をなすBの北東縁と南縁は、水田本体Aの北東・南縁線のそれぞれ続きであるので、地震前にはそれらの延長上に位置していたはずである。この条件を満たす位置にBを移動させる（Bの北東縁線はAのそのほぼ延長線上にあるので、Bをこれに沿って、その南縁線がAの南縁延長線に接する位置まで南東に移動させる）ことで、Bが地震前にあった位置を復元することができる。図5には、この操作の結果、Bの移動ゾーンをCとして書き加

えられており、Bを $S40^{\circ}E$ の方向に約50cm移動させれば、以上の条件を満足できることが示されている。

以上から、ここでの断層運動による地表の水平短縮に関し、その方向と量をそれぞれ $N40^{\circ}W$ 、約50cmと推定することができる。この付近における最大上下変位量を上記の通り約95cm、水平短縮量が約50cmであるなら、断層面はSEに向け約 $62.2^{\circ}$ と高角で傾き下がり、その面上で生じた逆断層運動のnet slipは1mを超えていた（計算上で約107cm）ことになる。水平短縮の方向は、断層線の直交方向に近いが、断層線の走向を $N30^{\circ}E$ と見立てるなら、 $20^{\circ}$ ほど北に振れていることになる。このことから、本変位には左横ずれ成分（その量は計算上36.6cm程度）も伴われたことが考えられる。地表横ずれ現象について触れた上記Ⅲ-2)で、この種の地変が生じた事実は確認できるが、変位基準と断層線と交わり方の違いにより、ずれの量ばかりか、ずれの向きまで変化しているので、そのほとんどが縦ずれ変位に支配された見かけの現象と思われるとした。しかし、実際は、この本質的な左横ずれ約36.6cmに、㉔～㉔では断層線に右斜交するがゆえ逆断層運動による見かけの食い違いが加わってその量が50～60cmに、一方、直交もしくは少し左斜交する㉔や㉔では見かけの食い違いが逆方向に進行してその量が大きく割り引かれた可能性が高い。

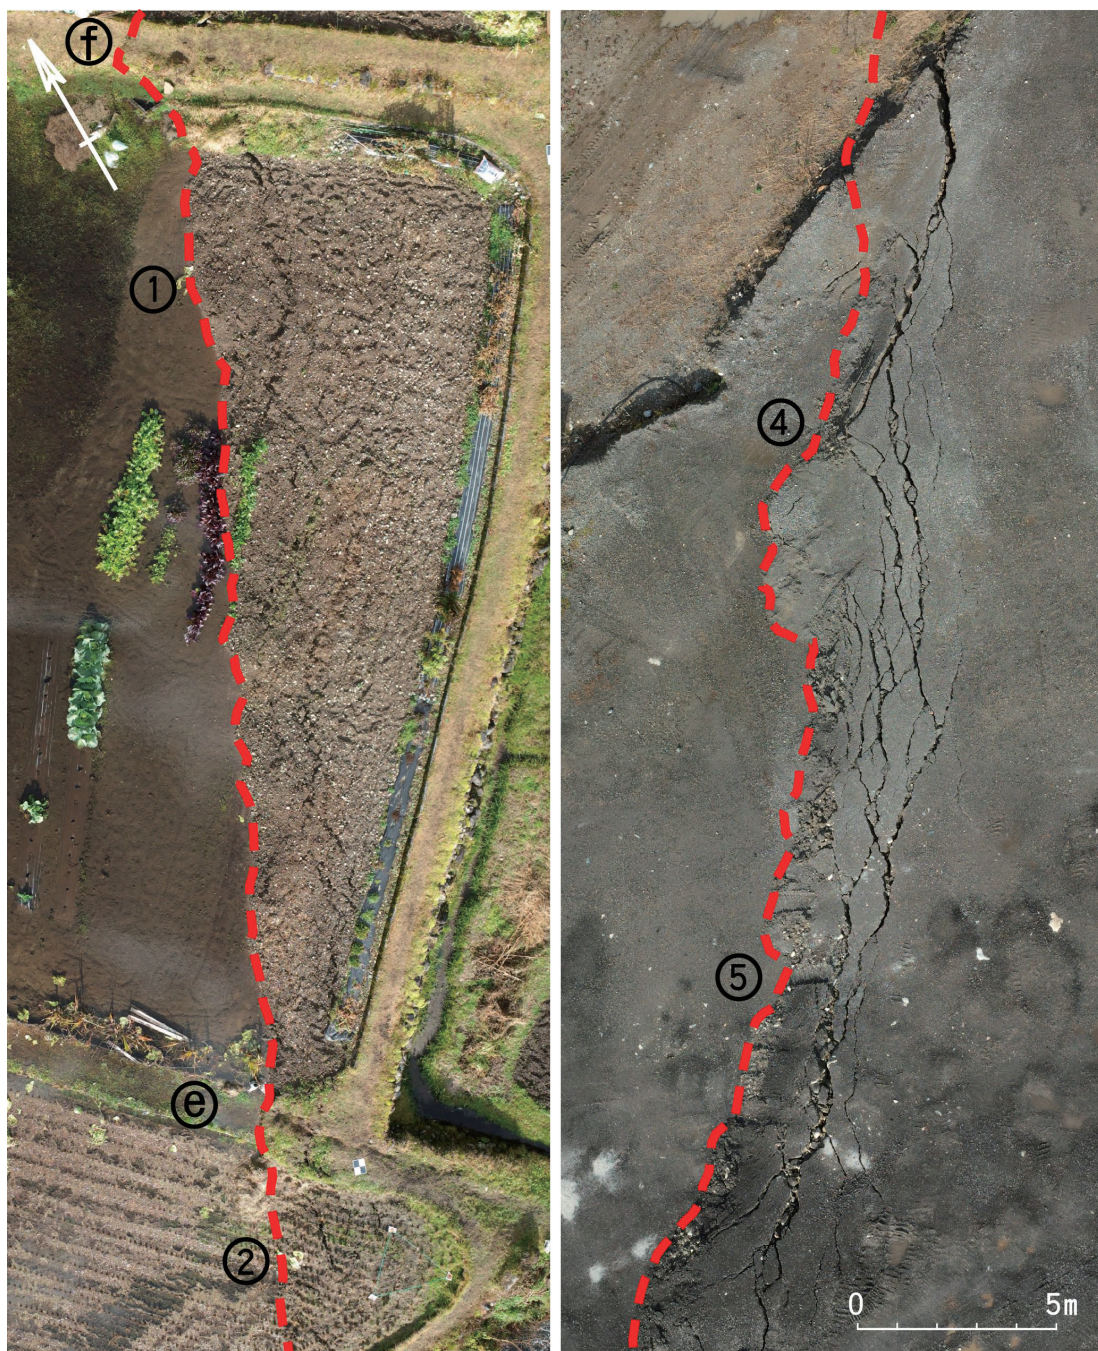
写真6 変動崖の崖面に発達する亀裂群

有しており、その形態は、逆断層変位でしばしば生じ、それを特徴付ける変動崖地形として知られる撓曲崖のそれによく似る（写真1～3）。ところでその崖面部に注目すると、ここに大小多数の亀裂が生じていることに気づく（写真6）。亀裂の分布域はどこでもほぼ崖面全体に及んでおり、また、これら亀裂群については方向性も認められ、概ね変動崖線に平行的なもので構成されている。さらに開口しているものも多く、その中でひときわ長く、大きく開口するものがあり、この種の亀裂はほぼ決まって崖の頂部付近に発達する。このような諸事実は、崖面が引き延ばしを受けつつ形成されたことを示しており、一般的な撓曲崖地形が逆断層運動による上盤先端部の圧縮変形の結果を反映したものとするなら、それとは成因・形成過程を異にしたものであることを示唆していて注目に値しよう。

UAVによる空撮写真(2014.11.29.撮影)。左は畦道③～④地区、右は④～⑤地区(図2)。赤破線:地震断層線。  
①②④⑤:図3の地形断面測線位置。

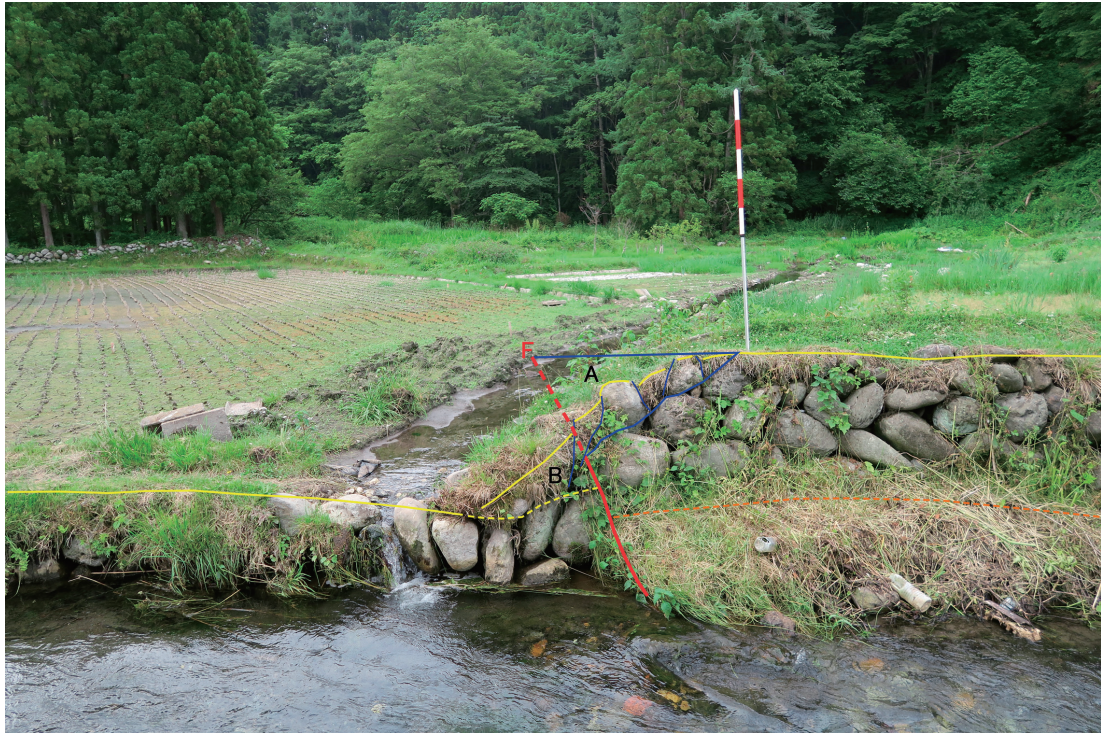
写真7は、村道0204号線沿いの小川の左岸の変動崖の地質構造断面を捉えたものである。変動崖形成に関わった断層は、Ⅲ-3)や上記の推定どおり、地表付近でも間違いなく高角度であることが分かる。

そして、上盤先端塊のAが崩落し、引き延ばされてBとなり、変動崖面を直接構成することとなったことも容易に理解できる。

写真 7 白馬村道 0206 号線北側の小川左岸壁の地質構造（2015.6.22. 撮影）

黄色線：現地表面（破線部は埋没した地震前地表面）。橙色破線：地震前の河床面。中央の崖が今回の地震で生じた変動崖。F：断層面（破線部は崩落して消失したと見られる部分）。
