添え板ボルト締めストップホール法による主桁横桁交差部の疲労き裂の補修

2010 年度 修士論文

法政大学大学院 工学研究科
建設工学専攻 修士課程

REPAIR FOR FATIGUE CRACKS AT CONNECTION BETWEEN MAIN GIRDER WEB AND LATERAL GIRDER FLANGE BY BOLTING-STOP-HOLE-METHOD WITH ATTACHED PLATES

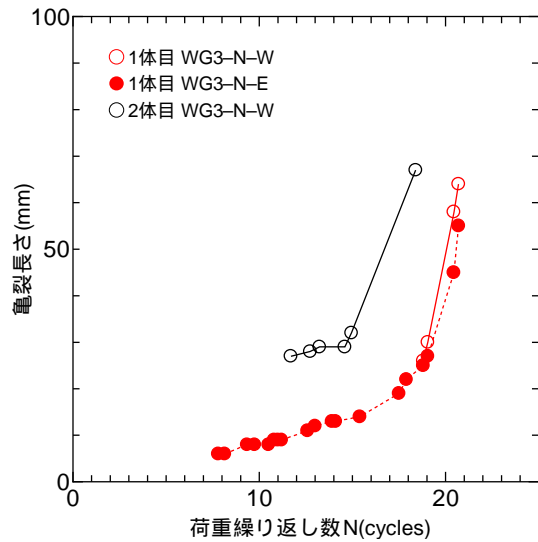
図-2.10 き裂進展 (WG3)

荷重繰り返し数が 78 万回に達した時点で試験体東面の溶接止端部に長さ 6mm の疲労き裂が検出された。その状況を写真-2.25 に示す。その後の進展状況を表-2.6 と図-2.10 に示す。き裂検出後約 129 万回の载荷を行い、疲労き裂が試験体東面まで貫通して長さが西面 64mm、東面 55mm となった時点で補修を行った。補修前のき裂状況を写真-2.26 と写真-2.27 に示す。これらの写真に示すように、疲労き裂は 2 つからなっており、それぞれのき裂長さは西面で 64mm と 23mm、東面で 55mm と 29mm である。これは主たるき裂が 2 箇所以上で生じたためと考えられる。補修状況を写真-2.28 と写真-2.29 に示す。試験終了後 (419.4 万回)、添え板とボルトを外して磁粉探傷試験を行ったが、新たなき裂は検出されなかった。

荷重繰り返し数が117万回に達した時点で試験体西面の溶接止端部に長さ27mmの疲労き裂が検出された。その状況を写真2.47に示す。その後の進展状況を表-2.7と図-2.10に示す。き裂検出後約67万回(184万回)の载荷を行い、疲労き裂が試験体東面まで貫通して長さが西面で67mm、東面で68mmとなった時点で補修を行った。補修前のき裂状況を写真-2.48と写真-2.49に、補修状況を写真-2.50と写真-2.51に示す。試験終了後(604万回)、添え板とボルトを外して磁粉探傷試験を行ったが、新たなき裂は検出されなかった。

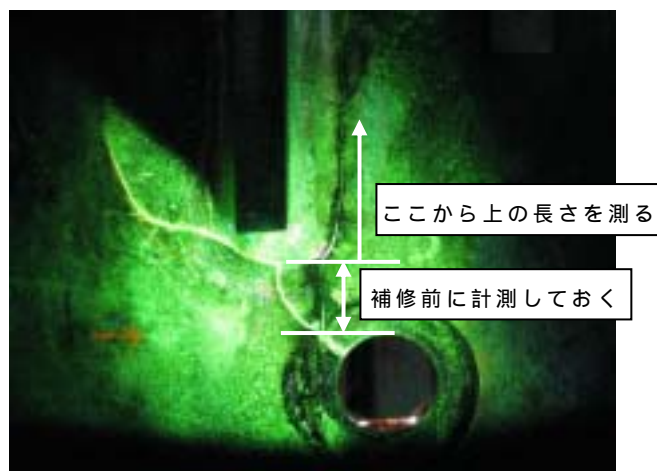
図-2.12 き裂長さの定義

況を写真-2.128 と写真-2.129 に示す．その後 331 万回（604 万回）繰り返し荷重を作用させて疲労試験を終了した．き裂補修後は，き裂進展を観察した．き裂長さの定義を図-2.12 に示す．すなわち，垂直補剛材下端の溶接止端から上方向の長さを計り，下方向のき裂を足し合わせてき裂長さとした．き裂進展の様子を図-2.13 に示す．図中の実線は近似線である．北側では徐々に進展速度が遅くなっていることがわかる．これはき裂先端が桁の中立軸に近づき，引張領域から圧縮領域へ進展していたためと考えられる．南側ではほぼ一定の進展速度でき裂進展が進んだと考えられる．

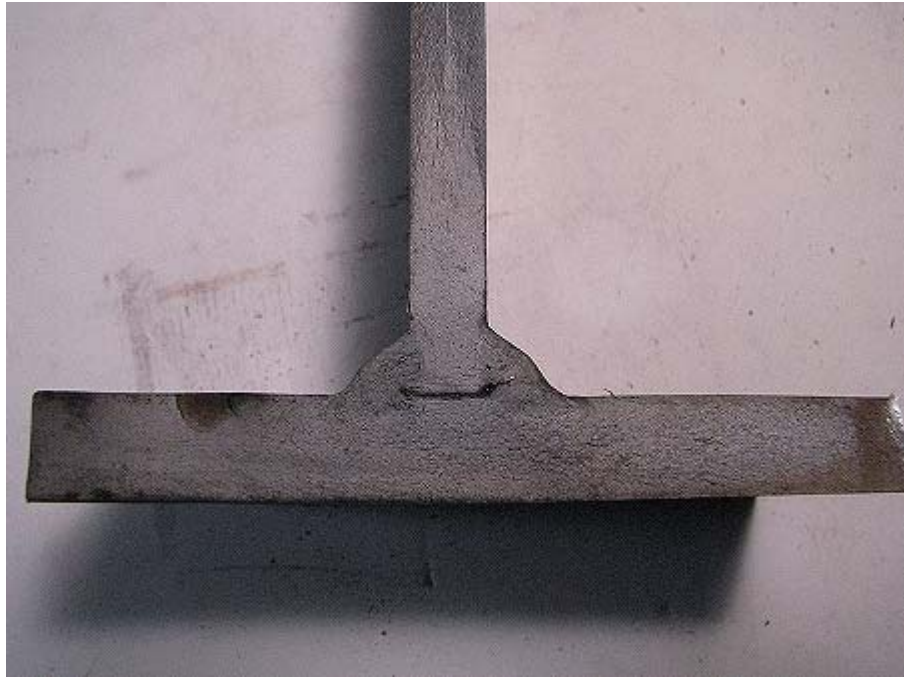
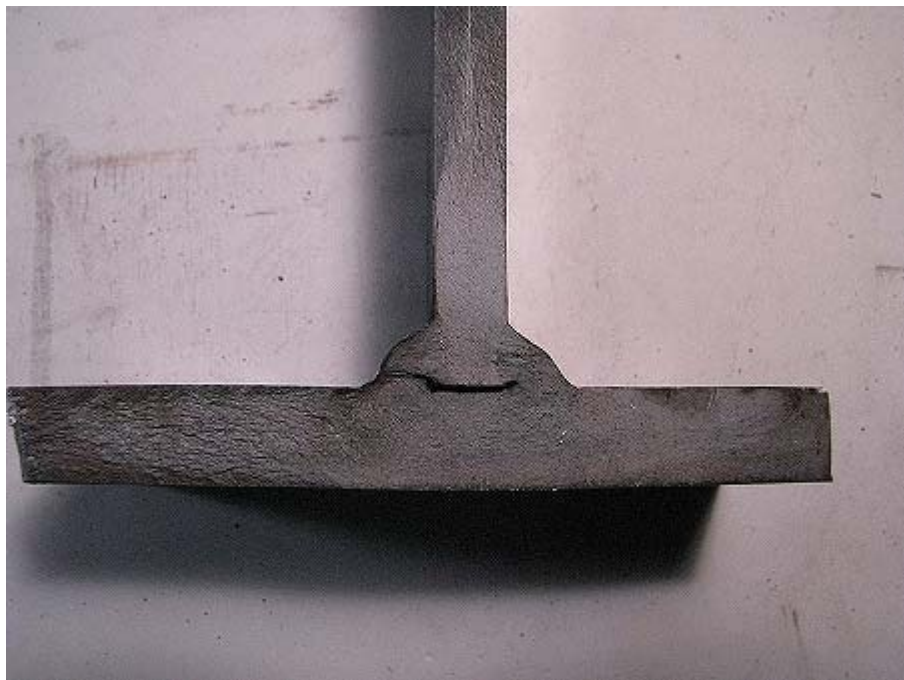
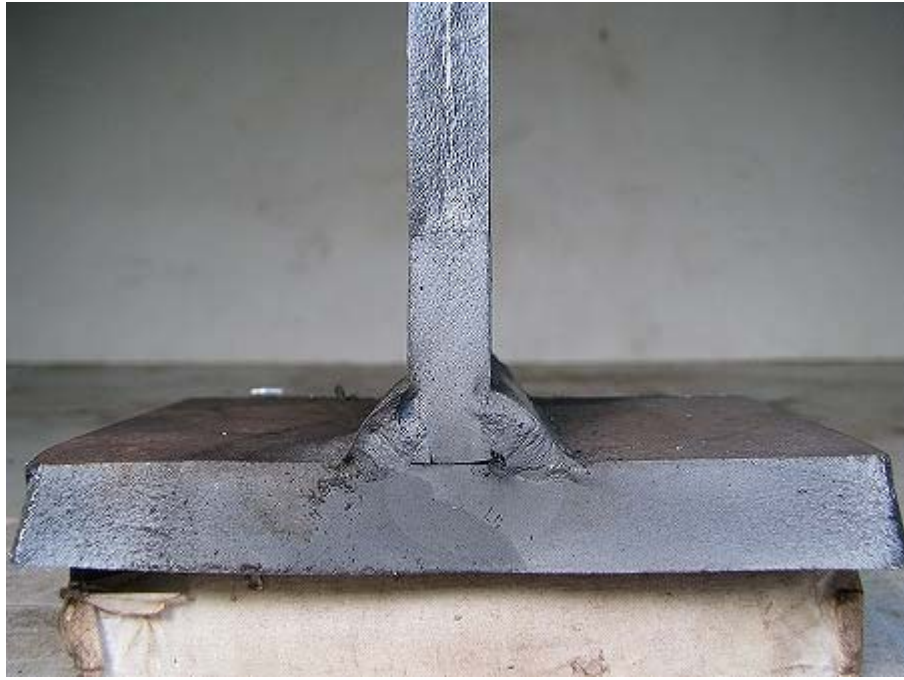
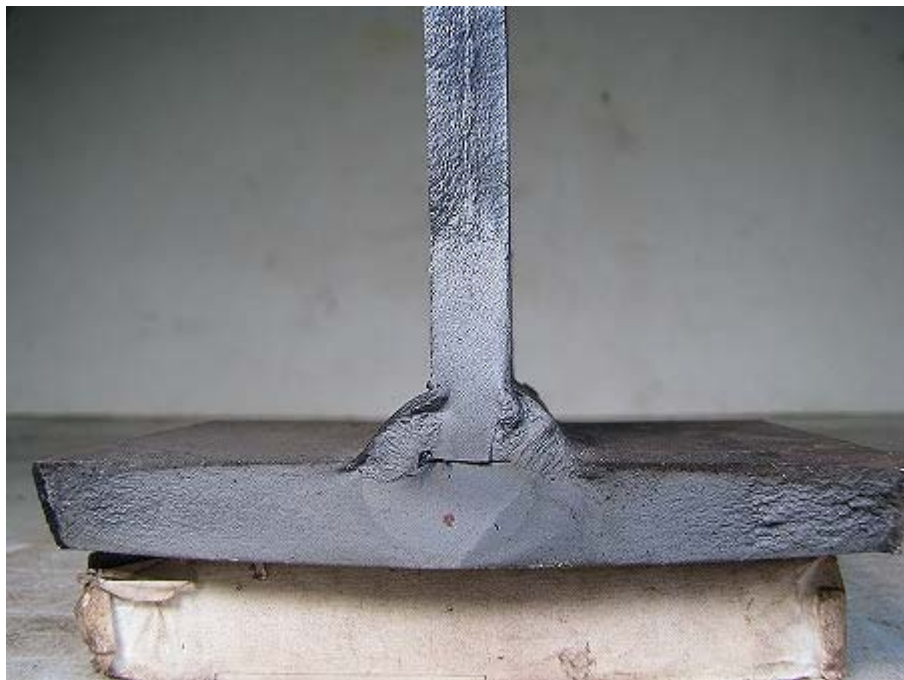
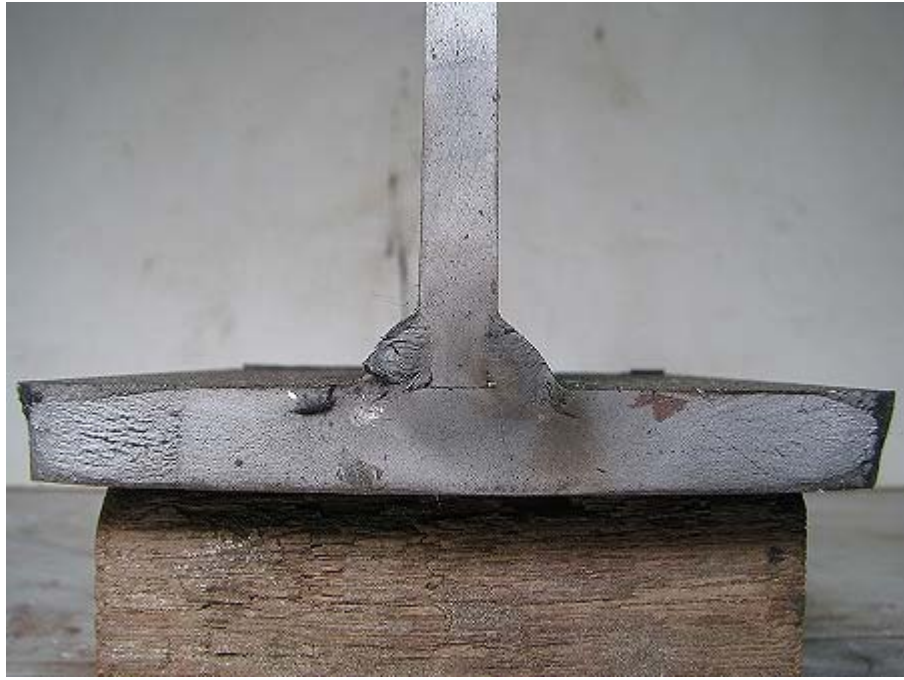
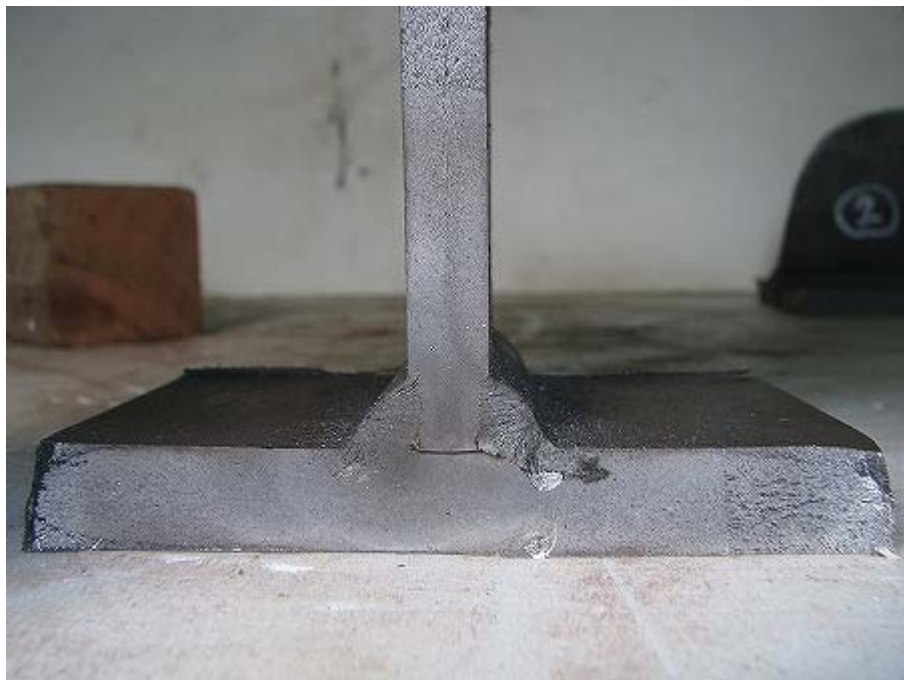
桁試験体は全て下フランジ首溶接部から発生したと思われる疲労き裂の進展によって，下フランジが破断したために試験を終了した。下フランジ首溶接から生じた疲労き裂面の写真を写真-2.179～写真-2.188 に示す。疲労き裂は溶接ルートから生じていると考えられるが，どの写真からもその位置にブローホールのような溶接きずの存在は認められない。首溶接部の応力範囲は 160N/mm^2 程度あり，そのため首溶接部から疲労き裂が生じたものと考えられる。図-2.16 に疲労き裂が生じた首溶接部の公称応力範囲と疲労寿命の関係を示す。鋼構造協会の疲労設計指針（JSSC 指針）³¹⁾では，首溶接部の疲労強度等級を C（幅 1.5mm，高さ 4.0mm を超えるきずが無いことを確かめられた場合）としているが，ここでの結果はそれを満たしている。

写真-2.179 A-1 試験体 疲労破面-北側

写真-2.180 A-1 試験体 疲労破面-南側

写真-2.181 B-1 試験体 疲労破面-北側

写真-2.182 B-1 試験体 疲労破面-南側

写真-2.183 B-2 試験体 疲労破面-北側

写真-2.184 B-2 試験体 疲労破面-南側

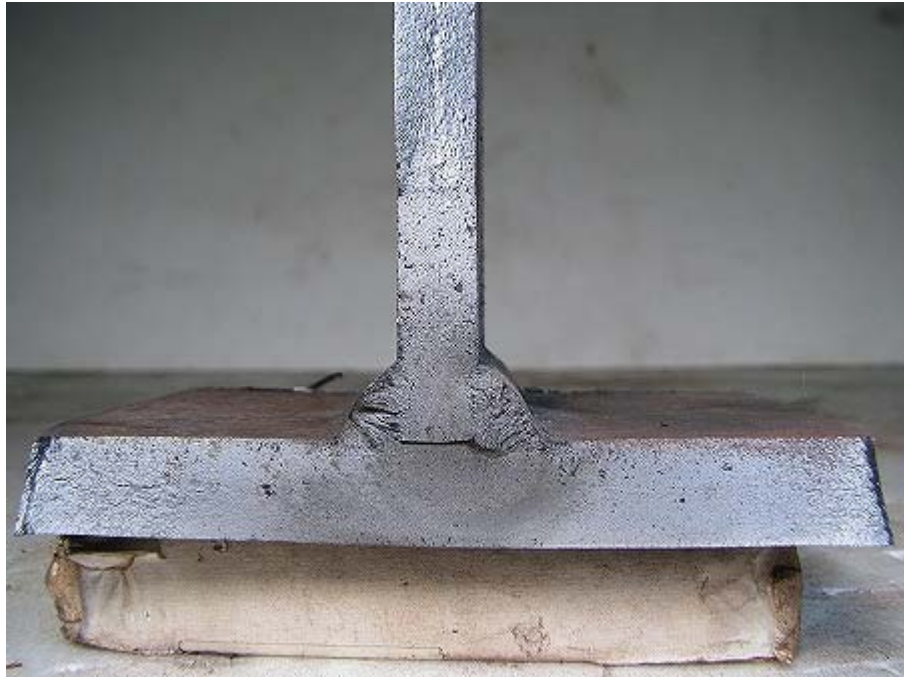
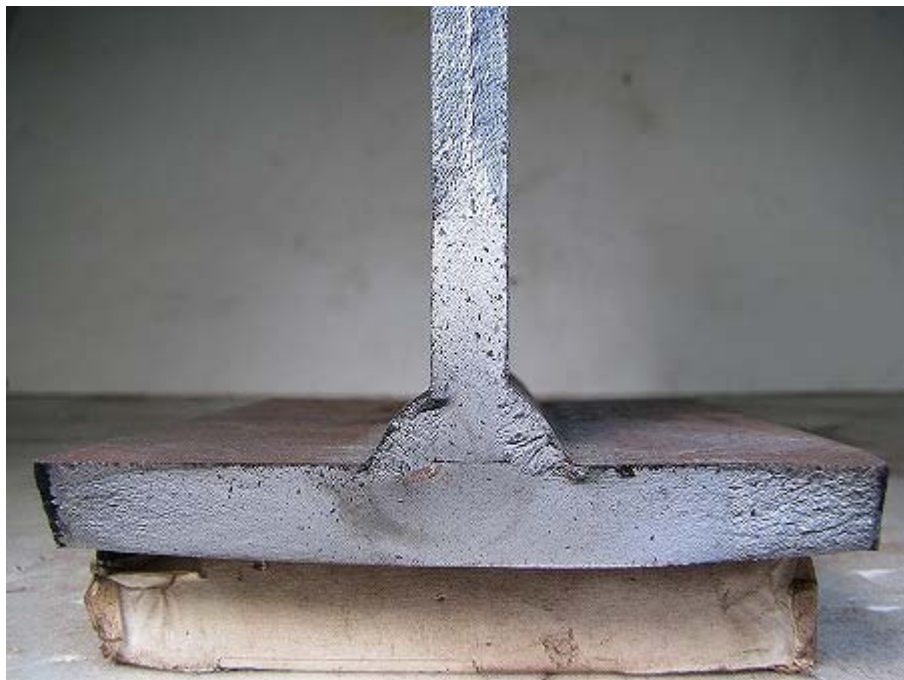
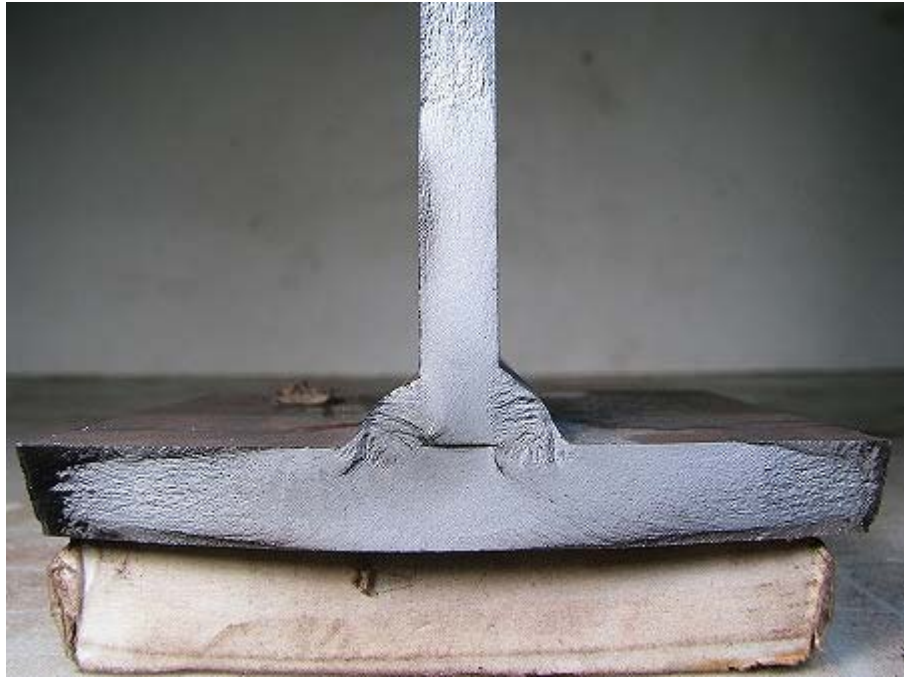
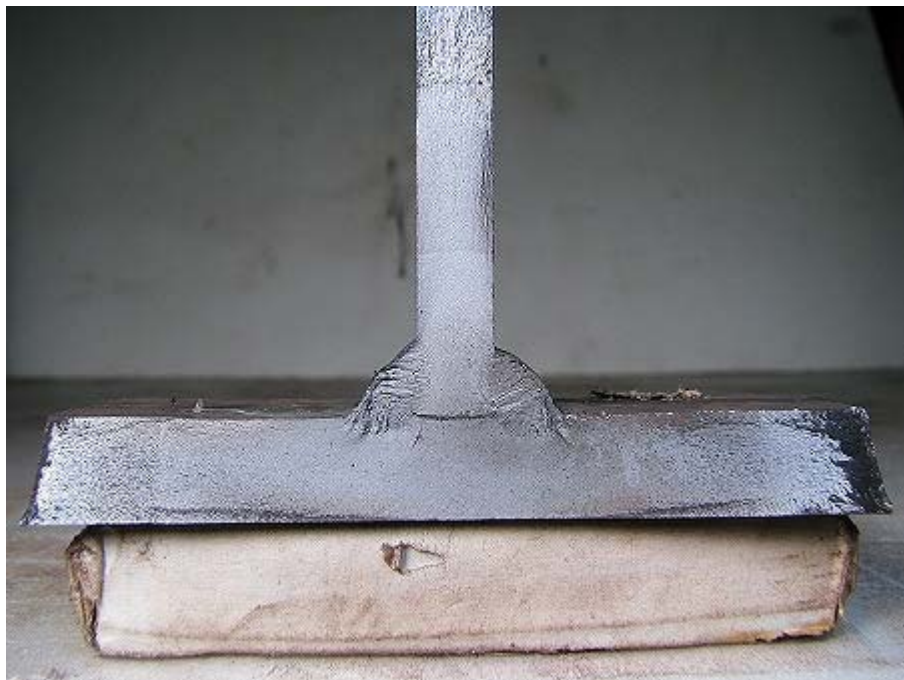
写真-2.185 C-1 試験体 疲労破面-北側

写真-2.186 C-1 試験体 疲労破面-南側

写真-2.187 C-2 試験体 疲労破面-北側

写真-2.188 C-2 試験体 疲労破面-南側

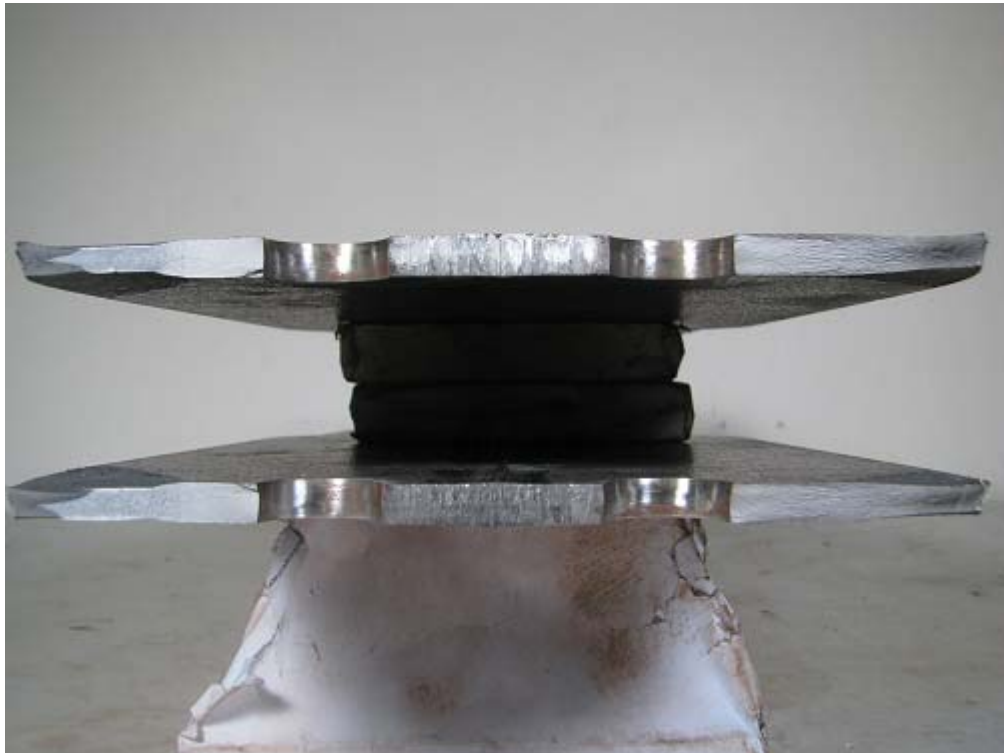
写真-3.6 SH-1 試験体の破断状況と疲労破面

(a) 破断状況

(b) 疲労破面

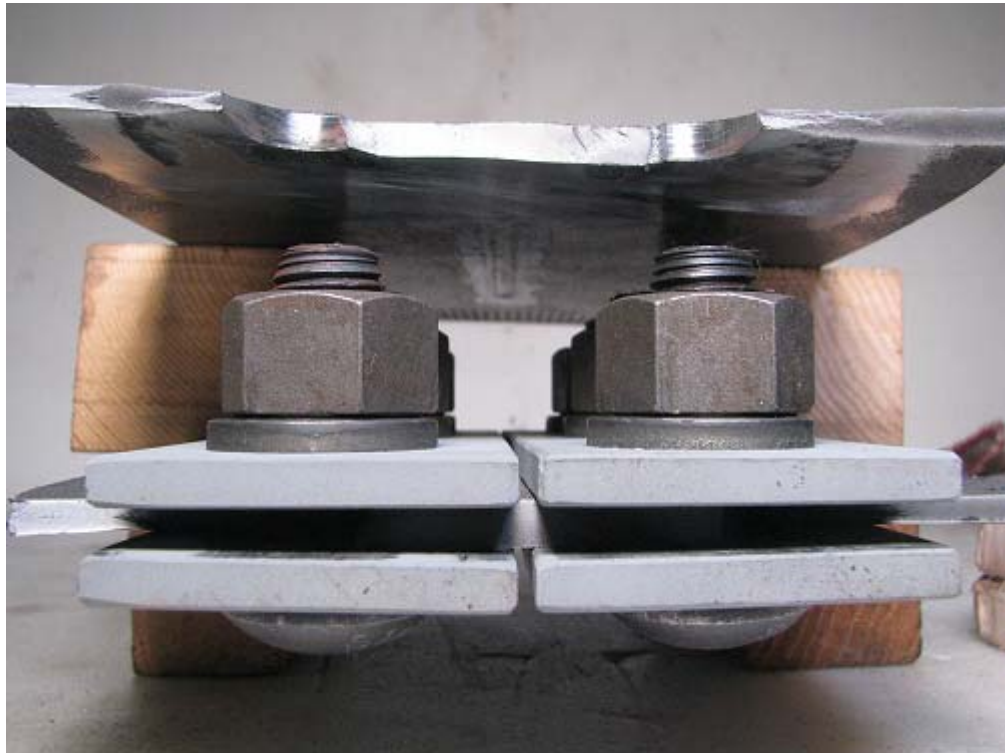
写真-3.20 AP-1 試験体の破断状況と疲労破面

(a) 破断状況

(b) 疲労破面
