### 死海シンクホール

# 死海シンクホール

Dead Sea Sinkholes

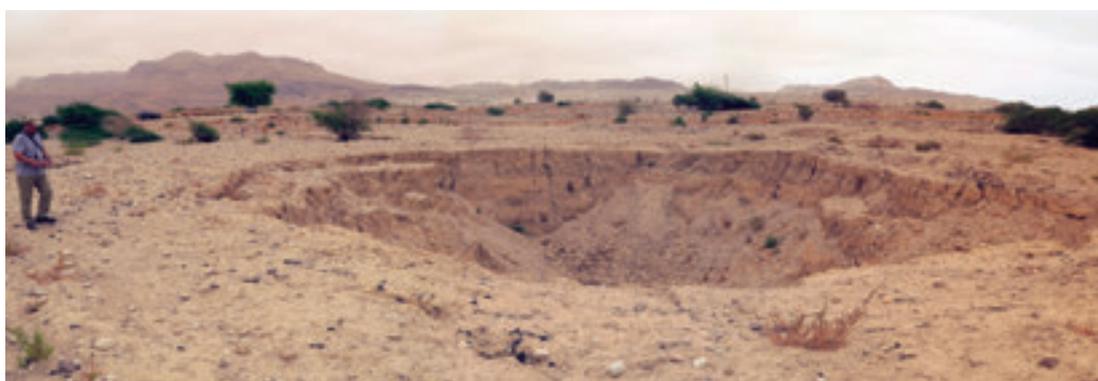
写真1 Ghor Al Haditha シンクホールの一例

写真1, 2は、Ghor Al Haditha北部の若い沖積扇状地面上（図1の①）に形成された径数m～10数m規模のシンクホール群の一部である。砂礫原・耕作面を鋭く断ち切る円形滑落崖には崩れもなく、穴に崩落した立ち木も未だ青々としており、その姿かたちから陥没がごく最近生じたものであることがうかがえる。写真3は、沖積扇状地前縁を限る比高4～5mの段丘崖部（図1の②）で、無残な姿をさらすNumeira塩工場跡地の様子である。同工場は、円形陥没を伴った溝状地盤沈下、それに誘発され地すべりにより危機に瀕し、2008年5月全面撤退を余儀なくされたという。500mほど北東の段丘崖部（図1の③）でも現在大規模な地すべりが進行している（写真4）。ここで段丘崖の前方に目を向けると、1960年代初頭以降に形成された離水湖底面が大きく広がり、そして、この極新の泥質旧湖底面上にも規模が大きく、ひときわ深いシンクホール群が段丘崖基部から斜めに離れていく方向に並んで形成されているのが確認できる（写真5）。

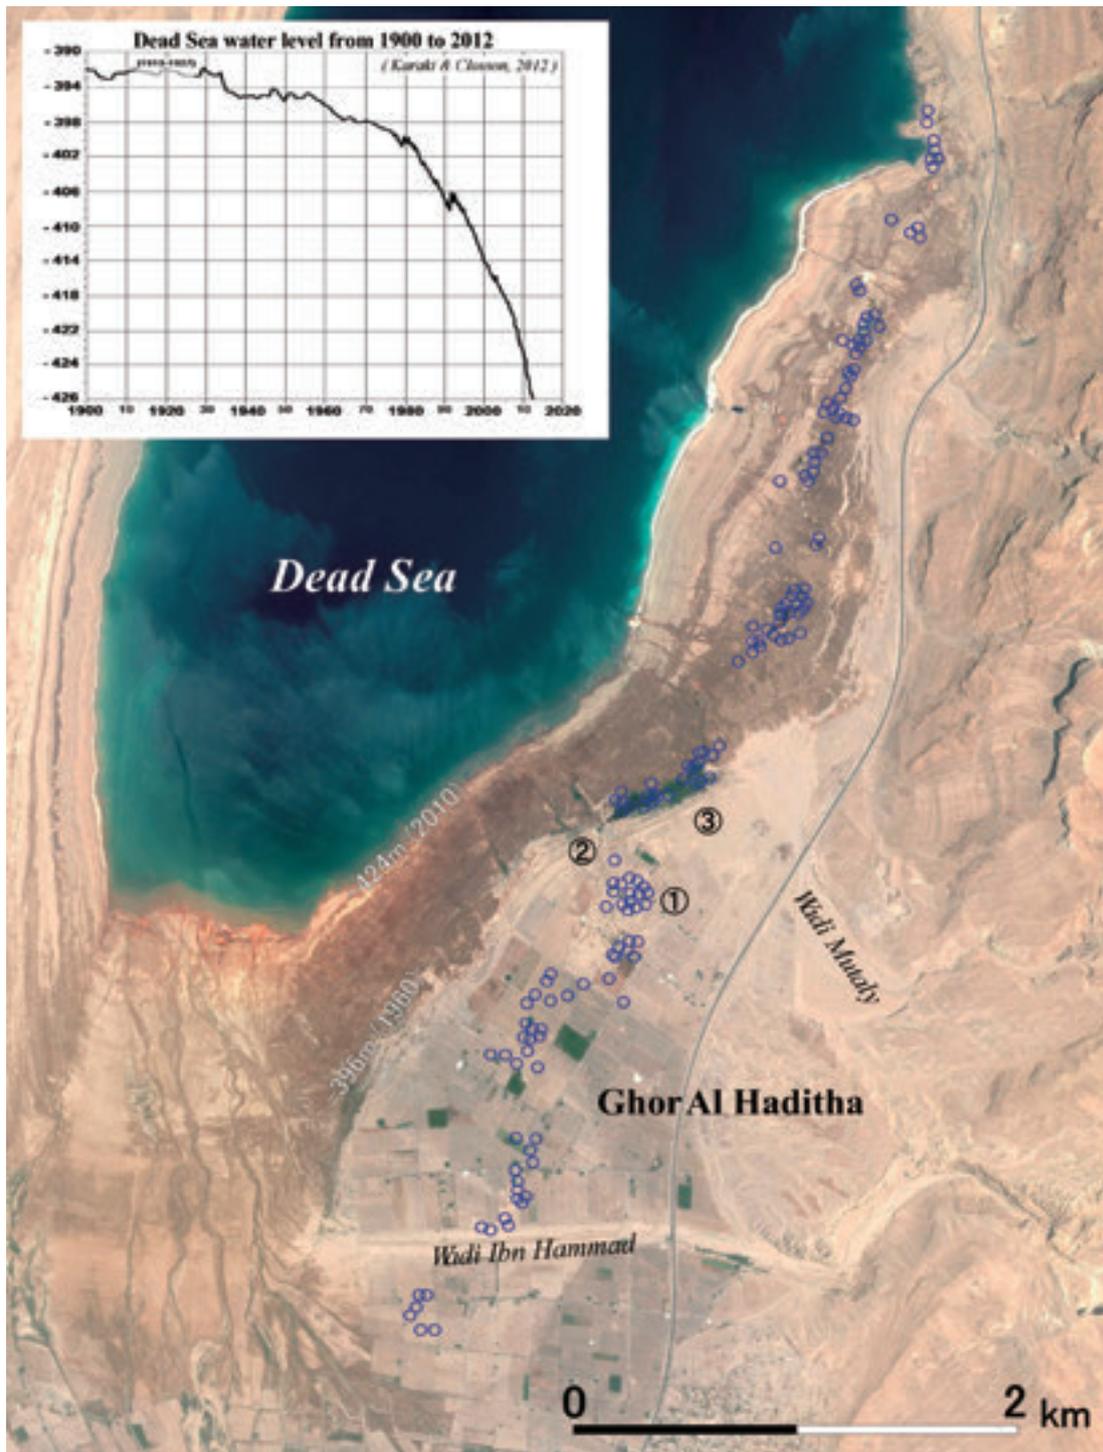
図1 Ghor Al Haditha 地区におけるシンクホールの分布

シンクホールの分布は Closson & Karaki (2009) による。基図は Google Earth Image (© 2016 Digital Globe ; 2010/07/29 取得画像)。図中の -396m (1960), -424 (2010) は各年次の汀線の位置と高度。①～③ は写真撮影地点番号を表す。左上に Karaki & Closson(2012) による最近の死海水位変動グラフを挿入。

2015年9月、共著者の一人：牛木久雄氏の案内で“死海シンクホール”の一部を写真に収める機会を得た（写真1～5）。訪れた場所は、その数300余とたくさんのシンクホールが直線状をなし、おおよそ6kmにわたって並んで生じている事で知られる死海東南岸のGhor Al Haditha地区である（図1）。

死海周辺でシンクホールの異常発生が社会問題化したのは1980年代で、これは、1960年代初頭から始まった死海水位の低下現象が、より大きく加速度的なものへと変質した頃（図1）にあたる。死海シンクホール形成に、人為が深く関わって生じた死海水位の異常低下現象が関与しているとする見方に間違いはなさそうだが、そのカラクリはまだ十分解き明かされるには至っていない。

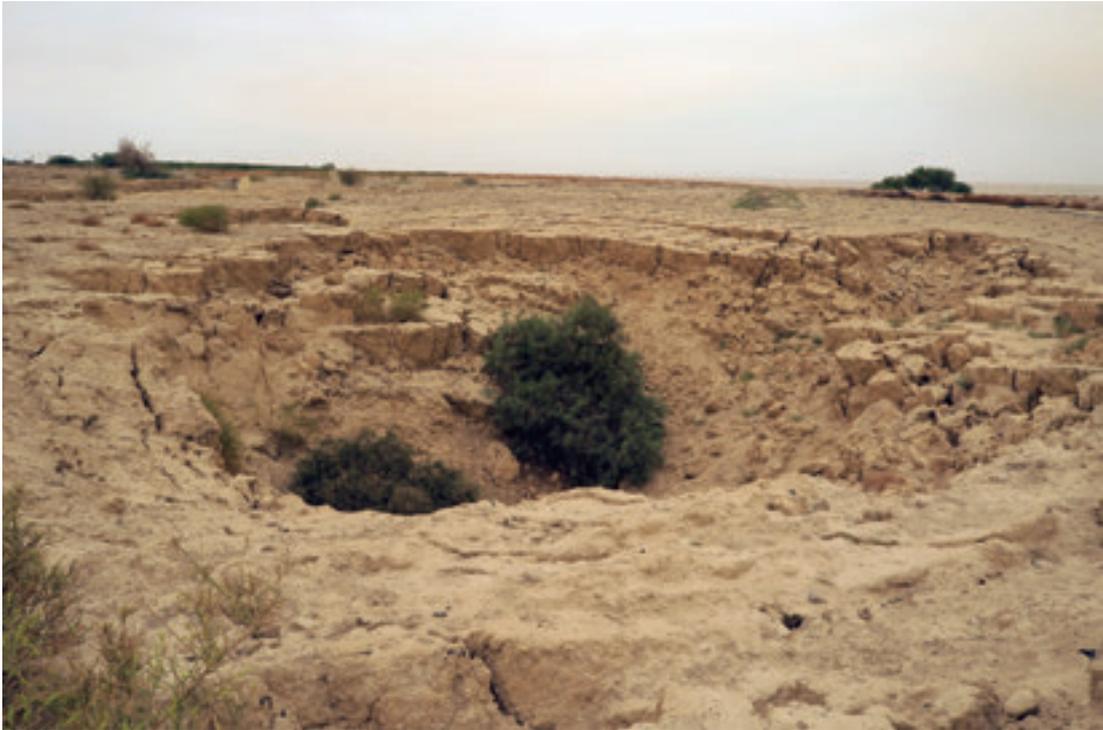
写真2 農地上に生じたごく新鮮なシンクホールの一例

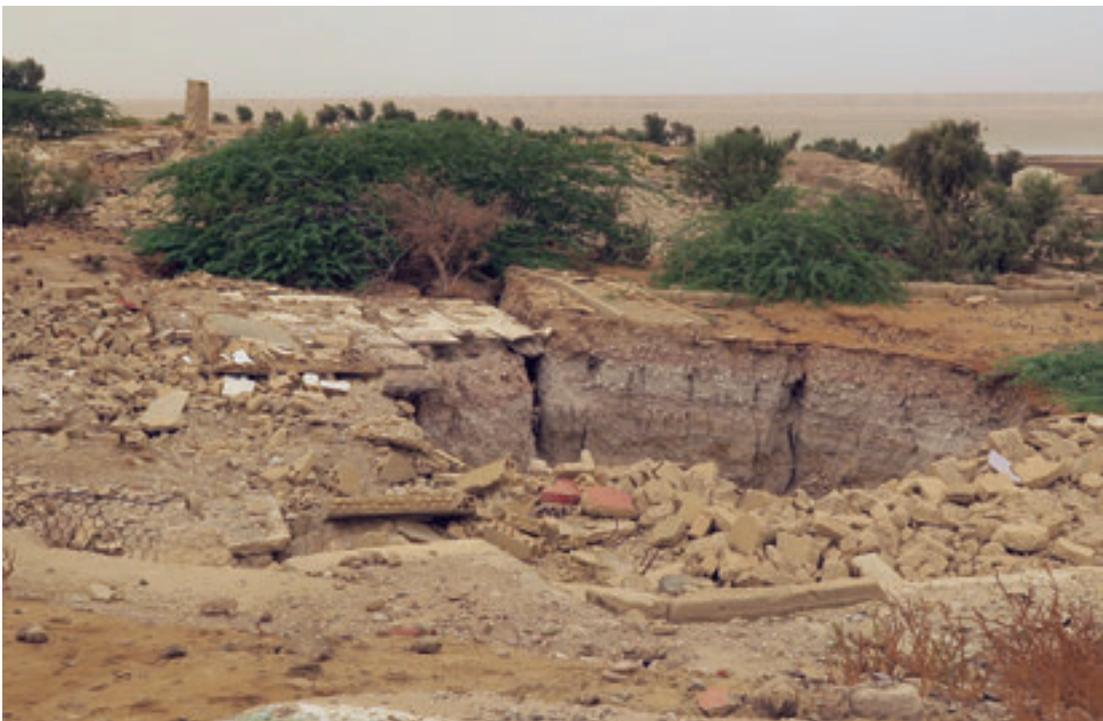
写真3 シンクホール・地すべりの発生で放棄された Numeira 塩工場の跡地

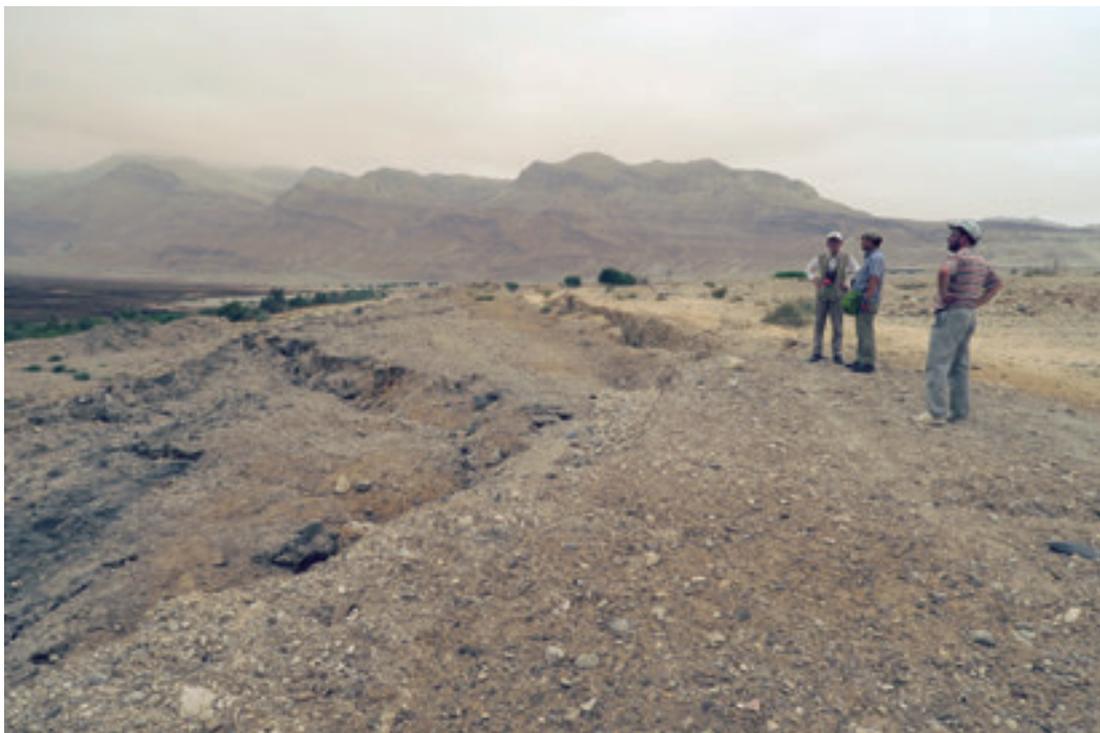
写真4 湖岸段丘崖部で進行する大規模な地すべり

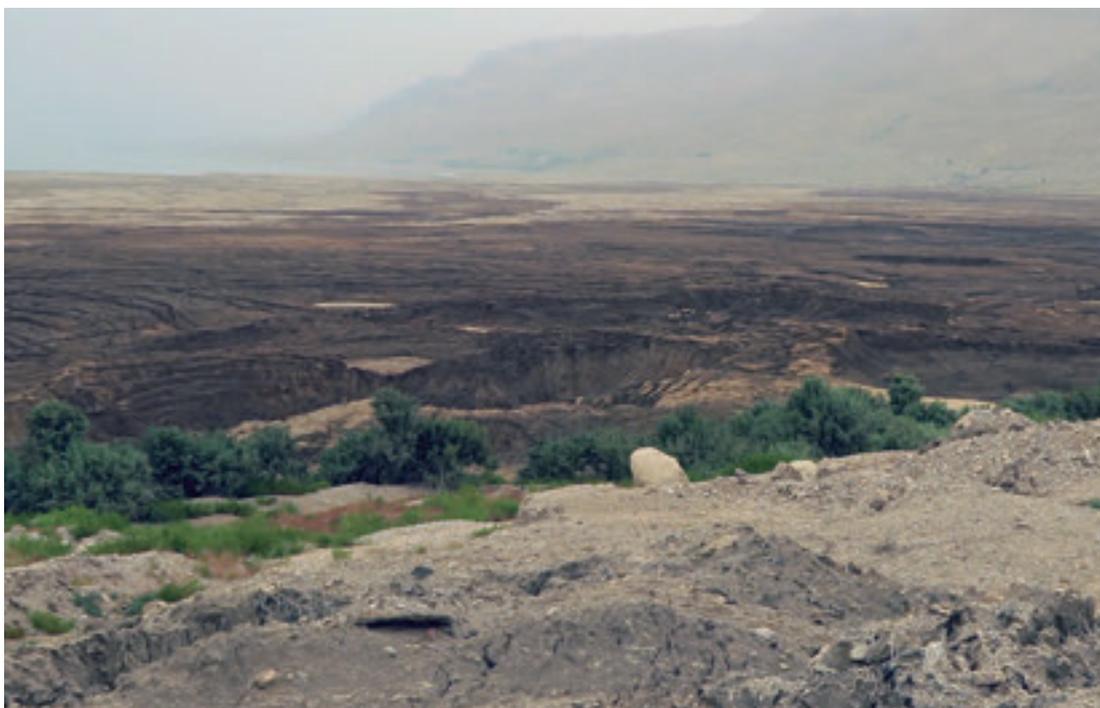
写真5 極新时期離水湖成面 (Mudflat) 上に生じたシンクホール列
