<2005年度法政大学地理学会学術大会・記念講演>地震によって起きる土砂災害の特徴

JOURNAL of THE GEOGRAPHICAL SOCIETY OF HOSEI UNIVERSITY / 法政地理

地震によって起きる土砂災害の特徴

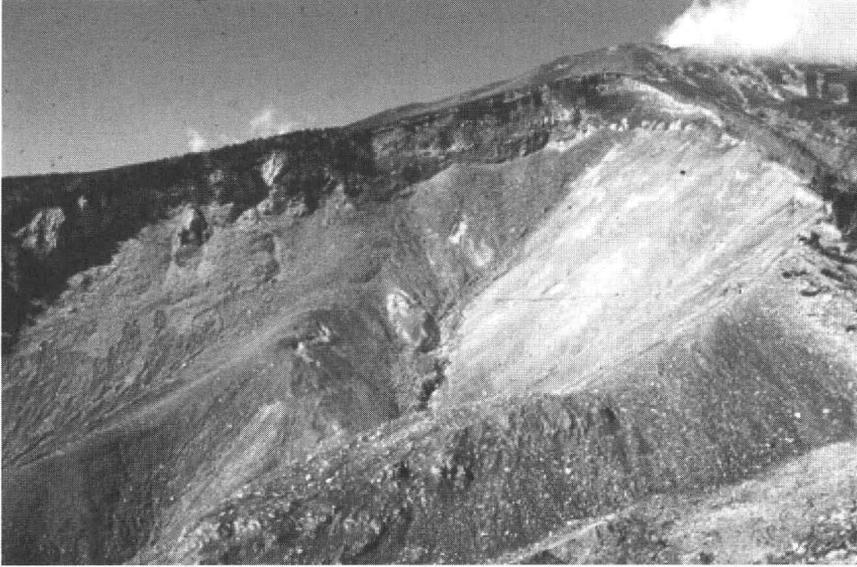
写真1 1984年の長野県西部地震による御嶽山の大規模斜面崩壊

地震による斜面変動は豪雨に起因するもの比べると大規模な変動がしばしば起きるという特徴が見られる。1984年の長野県西部地震では御嶽山において3,250万 m^3 の崩壊が起きている(写真1)。歴史地震においても天正飛騨地震による帰雲山の崩壊、別府湾地震による水口山の岩屑なだれ、さらに飛越地震による立山鳶崩れなど大規模な斜面崩壊が発生している。大規模な変動が起き得るの

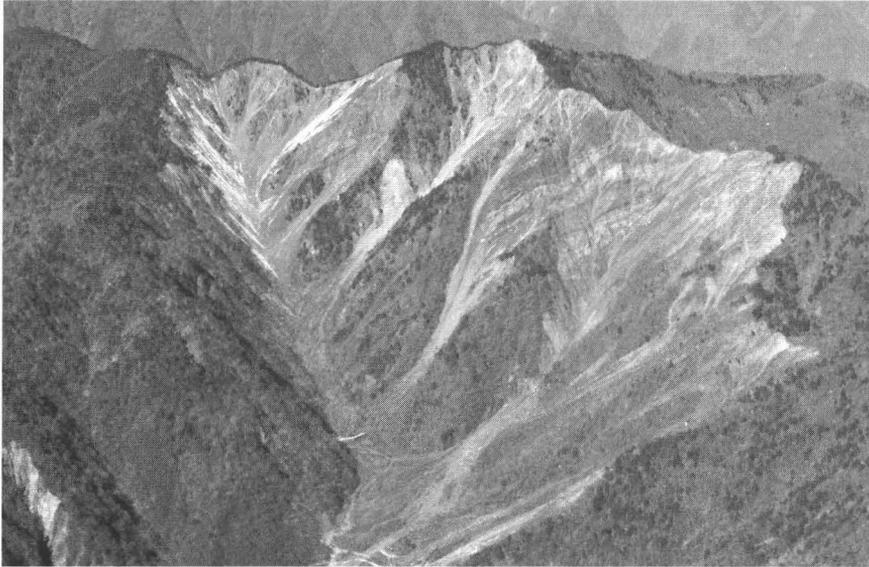
写真2 東海地震で崩壊したと伝えられる安倍川上流の大谷崩れ全景

以下そのうちの代表例を紹介してみたい。1)ほとんどの地震に伴って生じているのが急斜面に生じる表層～浅層崩壊である。歴史地震での記録はないが、最近の地震ではほとんどの場合生じている。崩壊深は数10cmから2～3mほどと浅いものが大部分で、面積のわりには土量はそれほど大きくない。地震動による表土のはがれ落ちや、表層近くにある基岩の節理や割目に沿って崩落したりするために起きる。中越地震においても最も多く発生している。2)深さが数m以上で規模の大きな深層の斜面崩壊も各所で起きている。例えば過去の東海地震で次第に拡大したと言われている大谷崩れのように赤石山脈(南アルプス)など起伏量の大きな堆積岩山地にあるクリープ性の斜面に生じるのもその1例である(写真2)。このタイプの崩壊も一般的には急勾配の斜面に発生する例が多い。3)大規模崩壊は火山地域にも多数生じているが、火山地域で起きたものは岩屑なだれなど高速長距離流下現象に転化する例が多い。前述の長野県西部地震による御嶽山の崩壊や関東地震による白糸川の山津波などが典型例である。火山地域の発生例の中には緩斜面上に発生するもの

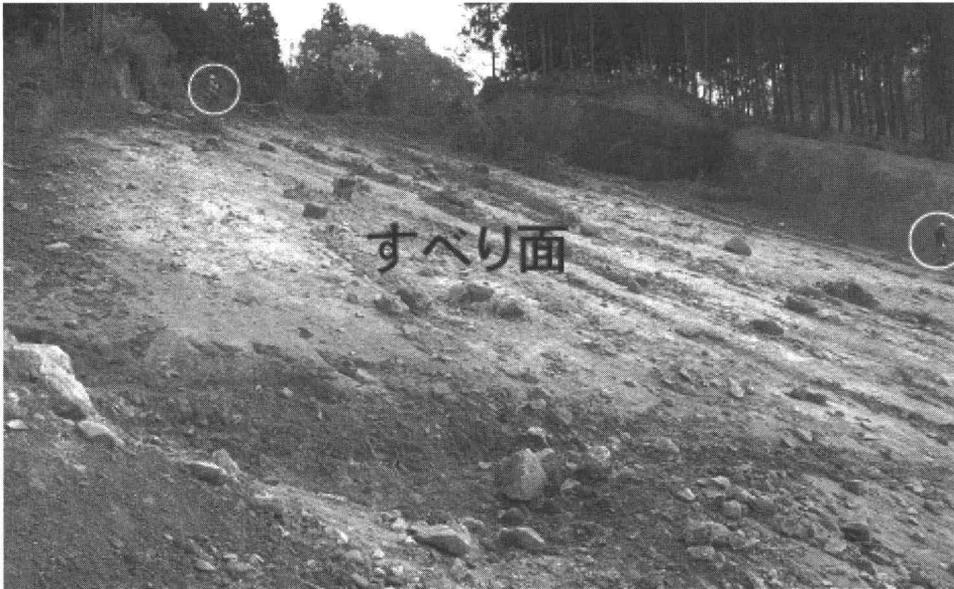
写真3 中越地震で滑った流れ盤地すべりのすべり面(○印は人)

も確認されている。4)第三紀層など比較的若い堆積岩地域では層すべりタイプの地すべりの変動や過去の地すべり移動体の再滑動などが起きている。層すべりは火山灰のように地震動で剪断を受けやすい層や粗粒で容易に液状化する挟在層をすべり面にして生じるもので、中越地震や秋田仙北地震など第三紀層地域で発生した事例が見られる(写真3)。5)以上に加えて最近問題になっているのは人工的な地形改変によって新たに生じるようになった土砂災害である。これは宅地造成などで切り盛りされた人工地盤に生じる斜面変動で、特に盛土地盤に多く発生する。中でも谷を埋めた盛土地盤では地下水が集中しやすい条件を持つため、崩壊や変状を引き起こしやすく、条件によっては流動的な変動を起こすこともある(写真4)。人工改変地における変動は1968年の十勝沖地震以降都市域の周辺部で目立つようになった。人工的に作られた地盤は自然斜面と違って過去に大きな地震の洗礼を受けていないために起きる可能性を持つ斜面は多いと思われる。

示すように急斜面側に表層崩壊が多発している。一方、ケスタ地形の緩斜部では写真3に示したような層すべりを起こしたケースも見られる。この発生場所と地形の関係を第1図に示した。表層崩壊は変動量に比して広い範囲が裸地化するため一見すると大きな災害に見える。しかし土量は比較

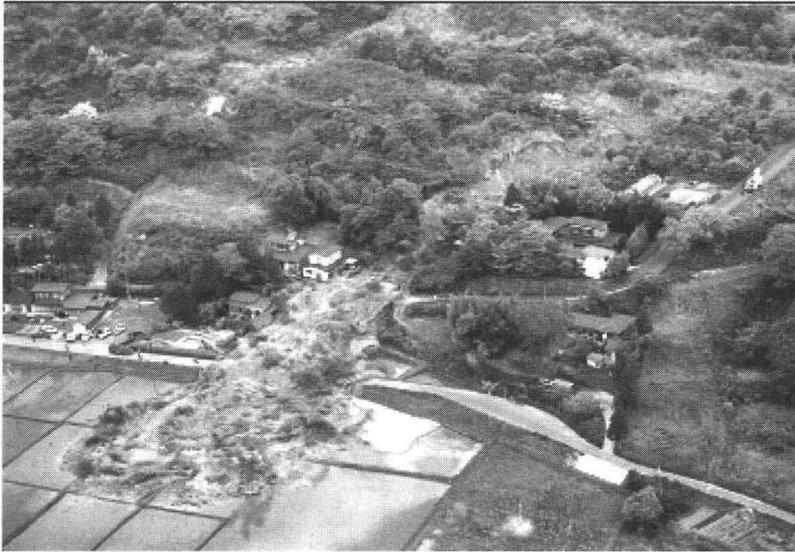
写真4 宮城県北部地震で流動性地すべりを起こした谷埋め盛土斜面

1993年に起きた釧路沖地震では住宅一戸が丸ごと斜面下に落ち込んだ被害写真が新聞紙面をかざったが(写真7, 第4図)、これは段丘上を刻む谷を埋めて造成された宅地の端に建てられていた住宅の地盤が地すべりを起こしたものである(井口, 1999)。釧路沖地震を機会に過去の事例を調べて見た結果、1968年の十勝沖地震以降に盛土地盤などで地盤の変状による被害を生じてきたことが明らかとなった(井口, 1995)。1978年の宮城県沖地震では緑ヶ丘や寿団地などの造成地における被害例も生じている。釧路沖地震以降も1994年の北海道東方沖地震では中標津町を中心に盛土地盤の変動が起き、1995年の兵庫県南部地震で生じた西宮市仁川の地すべり(死者34名)は浄水場の造成の際に盛った斜面が滑ったものである。さらに2003年5月に起きた宮城県北部地震では旧築館町では斜面勾配が10度程度の緩斜面で極めて流動性の高い地すべりが起きている(写真4)。この事例では谷埋め盛土地盤の内部でかなり地下水位が高

い状態にあったことが流動性の高い崩壊を生じた要因と考えられる。中越地震においても、長岡市の高町団地など各所で盛土によって造成された住宅地に被害が出ている。首都圏から東海地域にかけては高度経済成長期以降に大きな地震を受けていない。そのため洗礼を受けていない盛土斜面が

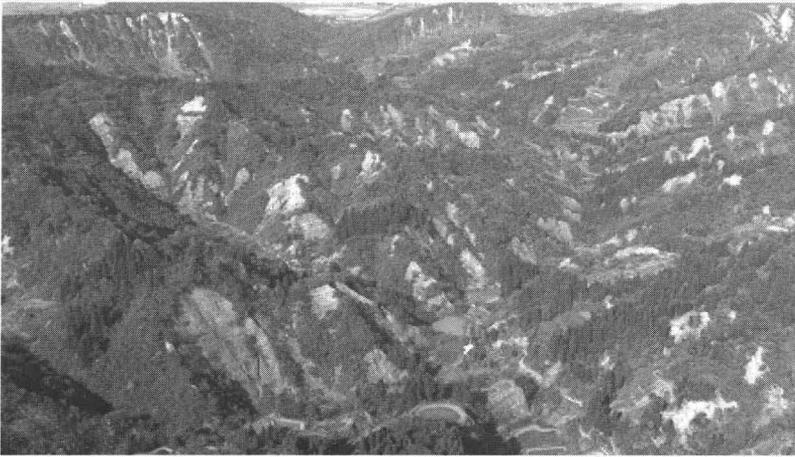
写真5 東山丘陵の表層崩壊発生状況、東向き斜面上に表層崩壊が多発している

中越地震においても様々なタイプの斜面変動が生じているが、Ⅱの2で述べたタイプの中では1)、4)、5)の3種類の変動が多く発生している。1)の表層崩壊は丘陵全体で広く起きており、発生数も最も多い。いずれも急斜面で発生しているが、中でもこの地域に発達するケスタ地形の急斜面側や地すべり地形の滑落崖などに多く生じている。東山丘陵では褶曲した地層の翼部にあたる単斜構造の地域ではケスタ地形を呈しており、写真5に

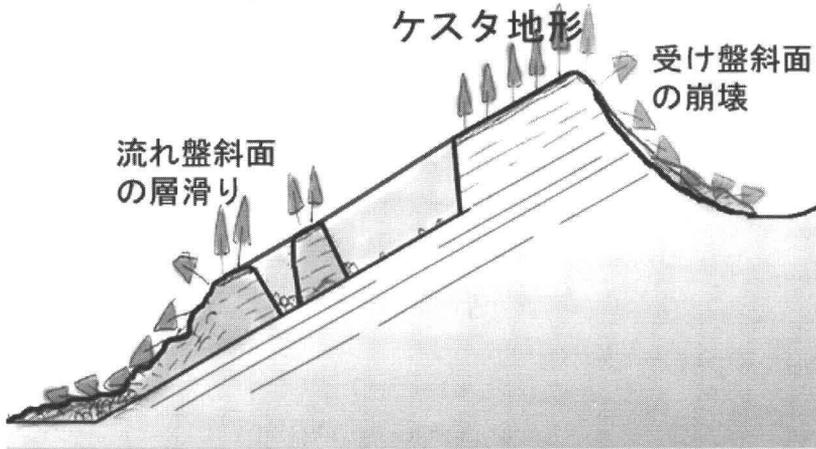
第1図 中越地震の斜面変動と模式図

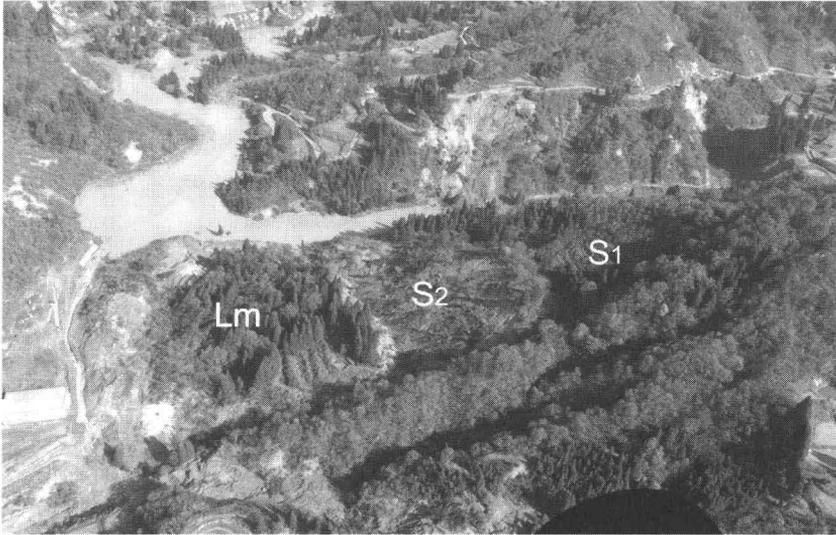
写真6 中越地震による東竹沢地すべり

中越地震で起きた地すべり変動の中には過去に地すべり変動を起こしていた斜面が再滑動を起こした事例がかなり多く発生した。こういった再滑動型の地すべりの典型例は旧山古志村東竹沢の芋川左岸、旧東竹沢小学校の対岸の斜面で生じた幅300m、全長400mの地すべりである(写真6)。東竹沢地すべりの移動体は芋川を完全に堰き止め、一部が対岸まで乗り上げている。この堰き止めにより上流側に堰き止めダムが形成され上流の集落が水没する被害を生じた。

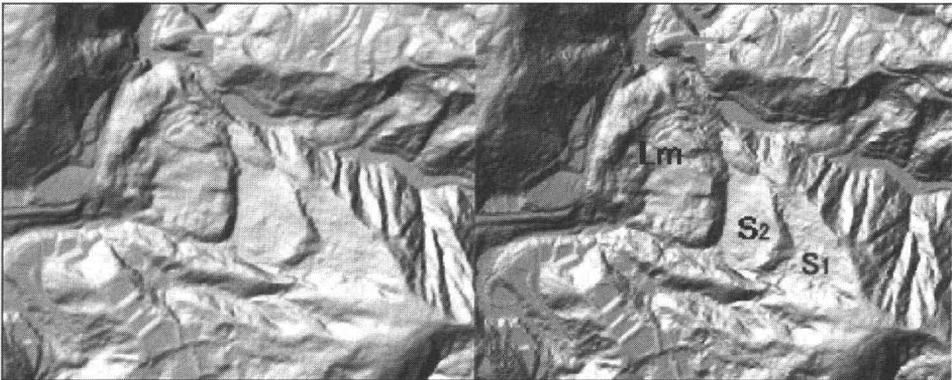
第2図 東竹沢地すべりの実体視陰影図(数値標高データ：中日本航空)

東竹沢地すべりが起きた斜面の変動状況を第2図の実体視陰影図を用いて解説すると、中越地震の変動によるすべり面(S2)と同様の形態のものが斜面上位にあること(S1)が読み取れる。形状からみると2段階のすべりが生じたように見える。地震前にはS1のすべり面によって滑落した地すべり移動体が存在していたが、中越地震によってその移動体の大部分がS2をすべり面として再滑動を起こしたことが判明した。東竹沢地すべりの地形判読結果を第3図に示した。東竹沢の地すべり移動体が中越地震によって再滑動したのは、過

去のすべりの際には地すべり移動体は川の対岸の斜面にぶつかったために完全にすべりきっていなかったことと、その後の芋川の侵食によって移動体の下部が侵食されたことが要因になったと考えられる。

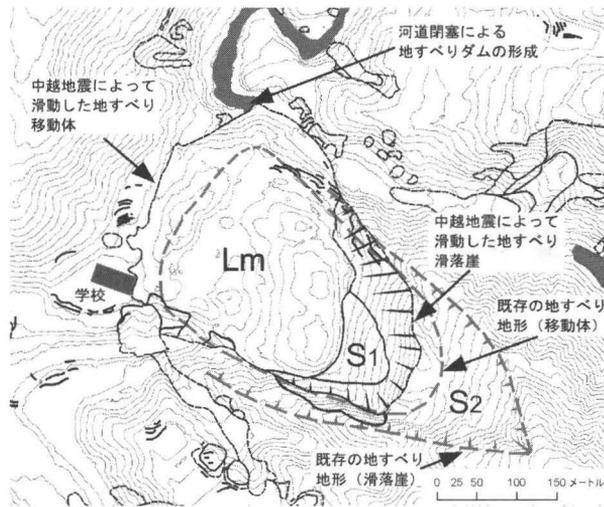
第3図 東竹沢地すべりの変動状況判読図

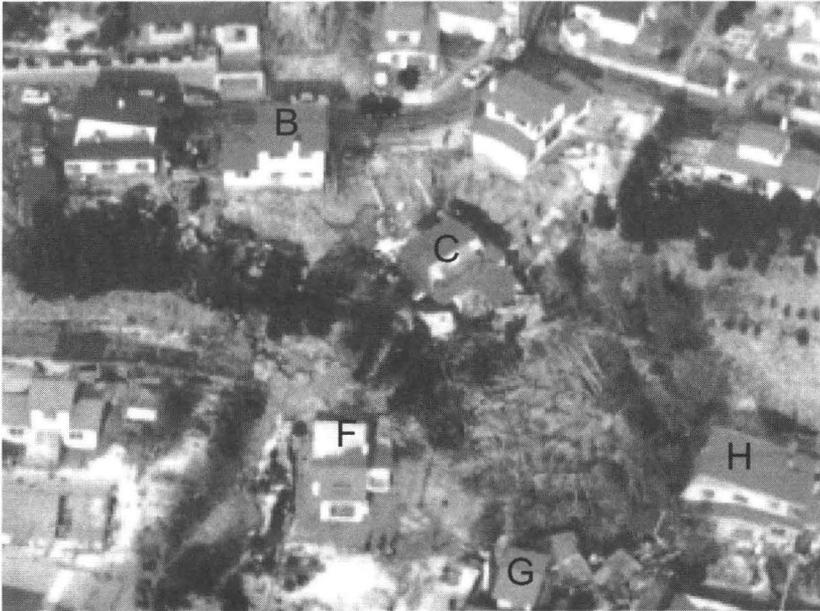
写真7 1993年の釧路沖地震ですべり落ちた谷埋め盛土地盤

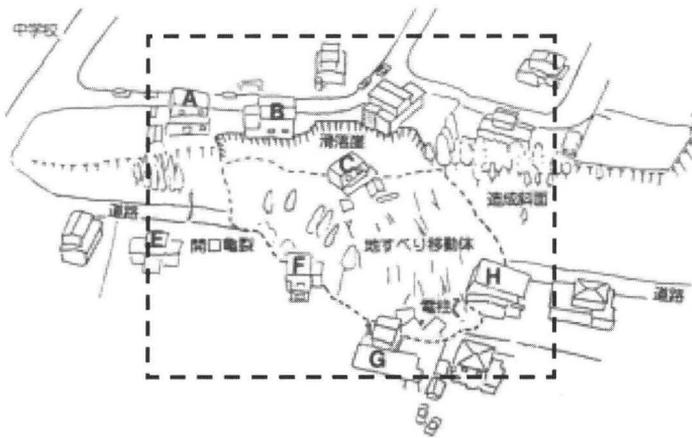
第4図 釧路沖地震による盛土すべりの発生状況図
