# 2014 年 11 月長野県北部地震 (M6.7) に伴われた 地表断層変位の特性について

東郷正美<sup>1)</sup>・長谷川 均<sup>2)</sup>

On the surface rupture by the M6.7 earthquake of November 22th, 2014  
in the northern part of Nagano Prefecture, Japan

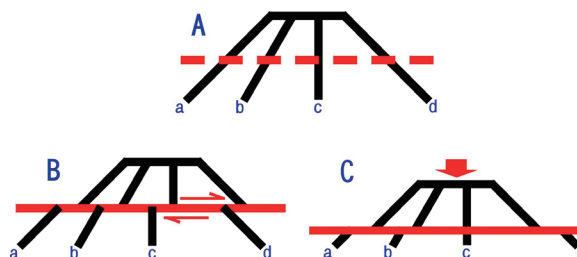
図4 真の横ずれと見かけの横ずれ解説図

食い違い地表面現象もあり得る。図4-Cはこのケースの一つ、逆断層運動が関与した場合の解説図である。調査地域で見出した①~④は、上記のように断層線を右斜交する線状物で、図4-Cのdに、また、直交もしくは少し左斜交する③や④は同cあるいはずれのごく規模の小さいbにあたるように思われる。

Aのような道路網を横切って活断層（赤破線）があるとし、Bはこの活断層が横（右）ずれ断層でそれが活動したとき生ずるであろう諸道路の変位状況。a~dは切断されて一様に右横ずれすることになる。Cは断層が逆断層型で上盤が前進した結果生ずる諸道路配置を表す。上盤は前進したことにより前方にあった下盤側地面と直接することになり、断層線に斜交するものは断たれ、その走向とは異なる方向に動かされることで、下盤側との平面的連続性を失い、断層を境とした横ずれ状食い違い配列構造が形成される。この場合は、斜交物の向きと斜交角の違いが見かけの横ずれ方向と量を左右するので、断層ごとのそれらに関する一様性は成立しない。
