曲げ荷重を受ける CFRP 板材 への鋼球衝突損傷

STEEL BALL IMPACTING DAMAGE TO CFRP LAMINATES SUBJECTED TO BENDING LOAD

法政大学大学院理工学研究科機械工学専攻修士課程

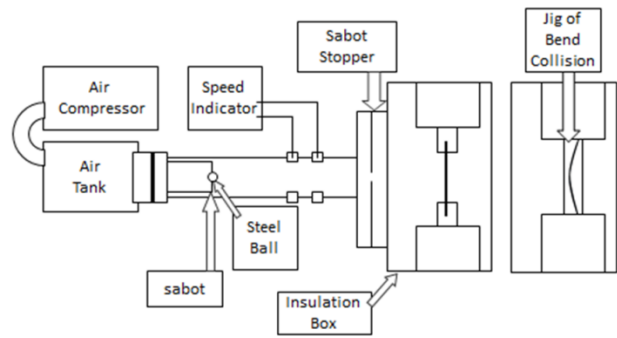
Fig. 1 に衝撃試験装置の概要を示す. 曲げ荷重衝突試験時には, Fig. 2 の曲げ試験専用の治具に CFRP 試験片を固定する. サボットに鋼球を設置したものを銃身に挿入し, エアコンプレッサーを用いて空気をエアタンク内に圧縮させ, 解放することでサボットを発射し試験片に衝突させる. この時銃身の先端に取り付けられているセンサーで鋼球の通過時間を測定し, 速度を算出さらに鋼球の質量と速度から衝突エネルギーを算出した.

Fig.1 Experimental device for impacting damage of CFRP

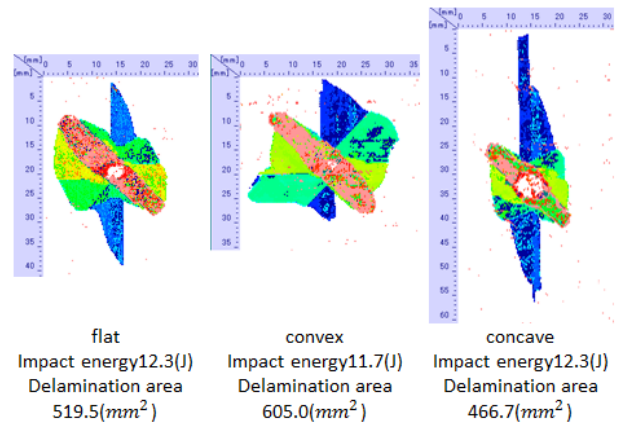
この原因として Fig.5 の剥離画像を見ると真ん中の凸面剥離画像では左の平面剥離画像に比べて青色の 7/8 層の縦方向の剥離進展が抑えられ、代わりに緑色の 6/7 層の剥離が横方向に進展し大きく膨らんでいる様子が確認できる。このことから本試験条件では 8 層目の繊維が 90° 方向の長手方向になっているため、最も繊維の強度が高い方向に曲げ荷重が加えられており、さらに変形による力が最も大きくかかる 8 層に繊維があることで、曲げ変形への抵抗が

大きく縦方向の剥離の進展の抑止につながる。その結果、衝突エネルギーが 6/7 層の横方向への剥離面積増加に使われ、このような各層剥離面積の変化が生じたと考えられる。また、右の凹面剥離画像では平面に比べ青色の 7/8 層の剥離が縦に大きく進展していることが確認できる。これは凹面では衝突による変形と同じ方向に変形の力が加わっているため、最も変形による力の影響を受ける 8 層目の 90° 方向の繊維に対する負荷が増加するためである。また、高エネルギーになる 8 層目の最裏面において繊維の破断が生じるため 7/8 層の剥離面積は大きくなったと考えられる。一方で繊維の破断に衝突エネルギーを使用し衝突エネルギーが減少したことで、その他の層で剥離面積の減少が生じたと考えられる。

Fig.5 Delamination image of CFRP in three type of setting conditions

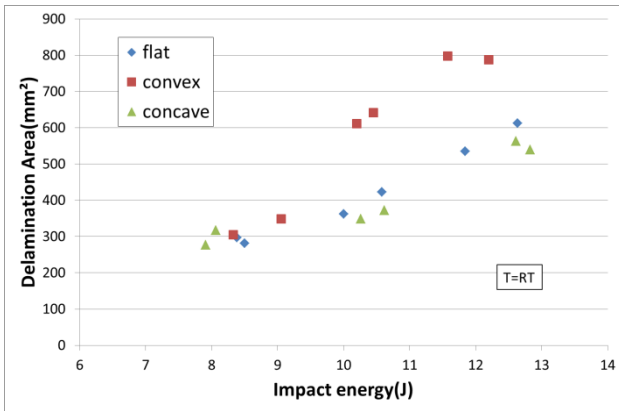
Fig.6 は 1, 8 層目の繊維が 0° 方向の短手方向となる試験片を用いた平面, 凸面, 凹面における CFRP 板材の剥離面積と衝突エネルギーの関係を表すグラフである。総剥離面積を比較すると平面に比べ、凸面では衝突エネルギーの増加と共に総剥離面積が大きく増加しており、凹面ではわずかに総剥離面積が減少している傾向が見える。

Fig.6 Relation between impact energy and delamination area in three type of setting conditions

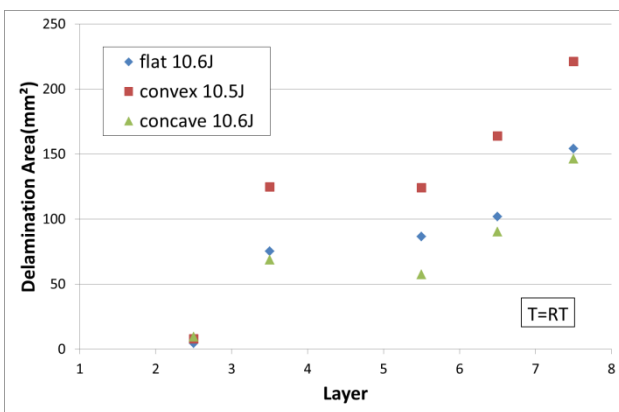
この原因として Fig.7 の各層剥離を見ると 3, 6 層に 90° の繊維が来るため、凸面では縦方向の剥離進展を抑制する力が軽減される。一方で、横方向の剥離は進展しやすくなっているため、最も剥離が大きくなる 7/8 層をはじめこの条件では横方向への剥離面積が平面に比べ大きくなったと考えられる。凹面では 5/6 層の剥離が平面に比べ大きく下がっているように 6 層目の 90° 繊維において破断が生じた。そのため、破断に衝突エネルギーが使われ全体の剥離面積が低下したと考えられる。

Fig.7 Relation between each layer and delamination area

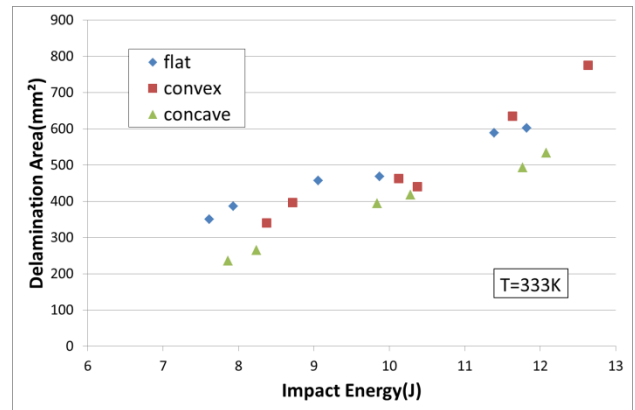
Fig.8 は 333K での平面、凸面、凹面における CFRP 板材の剥離面積と衝突エネルギーの関係を表すグラフである。333K では常温と比較して凹面での剥離面積の大きさに変化は見られないが凹面では

剥離面積の減少が確認できた。この原因として 333K の凹面では 1 層目と 8 層目両方で繊維破断が生じることが確認できた、そのため衝突エネルギーが減少し剥離面積の減少につながったと考えられる。

Fig.8 Relation between each layer and delamination area in three type of setting conditions at 333K

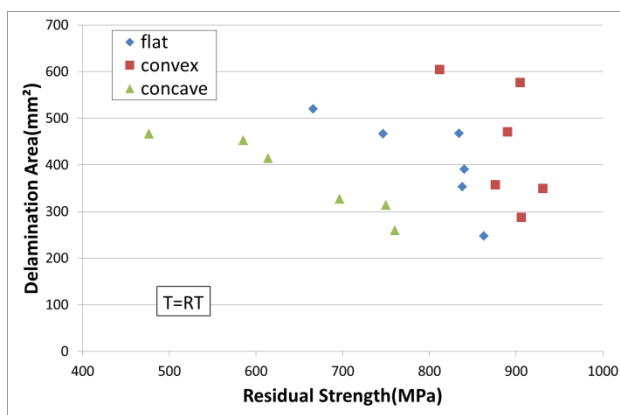
Fig.10 は常温での平面, 凸面, 凹面における CFRP 板材の剥離面積と残留曲げ強度の関係である, 平面に比べ凸面は残留曲げ強度の低下が少なく, 凹面は残留曲げ強度の低下が大きい. これは総剥離面積の変化は少ない一方で今回の曲げ強度に最も影響を与える 90° の繊維である 8 層に関与している 7/8 層の剥離が凸面では減少したため強度の低下が少なかったと考えられる. 一方, 凹面では変形方向に力が加わったこともあり 8 層目の繊維に破断が生じた事が大きな強度低下を招いたと考えられる.

Fig.10 Relation between residual strength and delamination area in three type of setting conditions
