高速道路橋コンクリート床版の長寿命化技術 に関する研究

法政大学審査学位論文

高速道路橋コンクリート床版の 長寿命化技術に関する研究

長谷俊彦

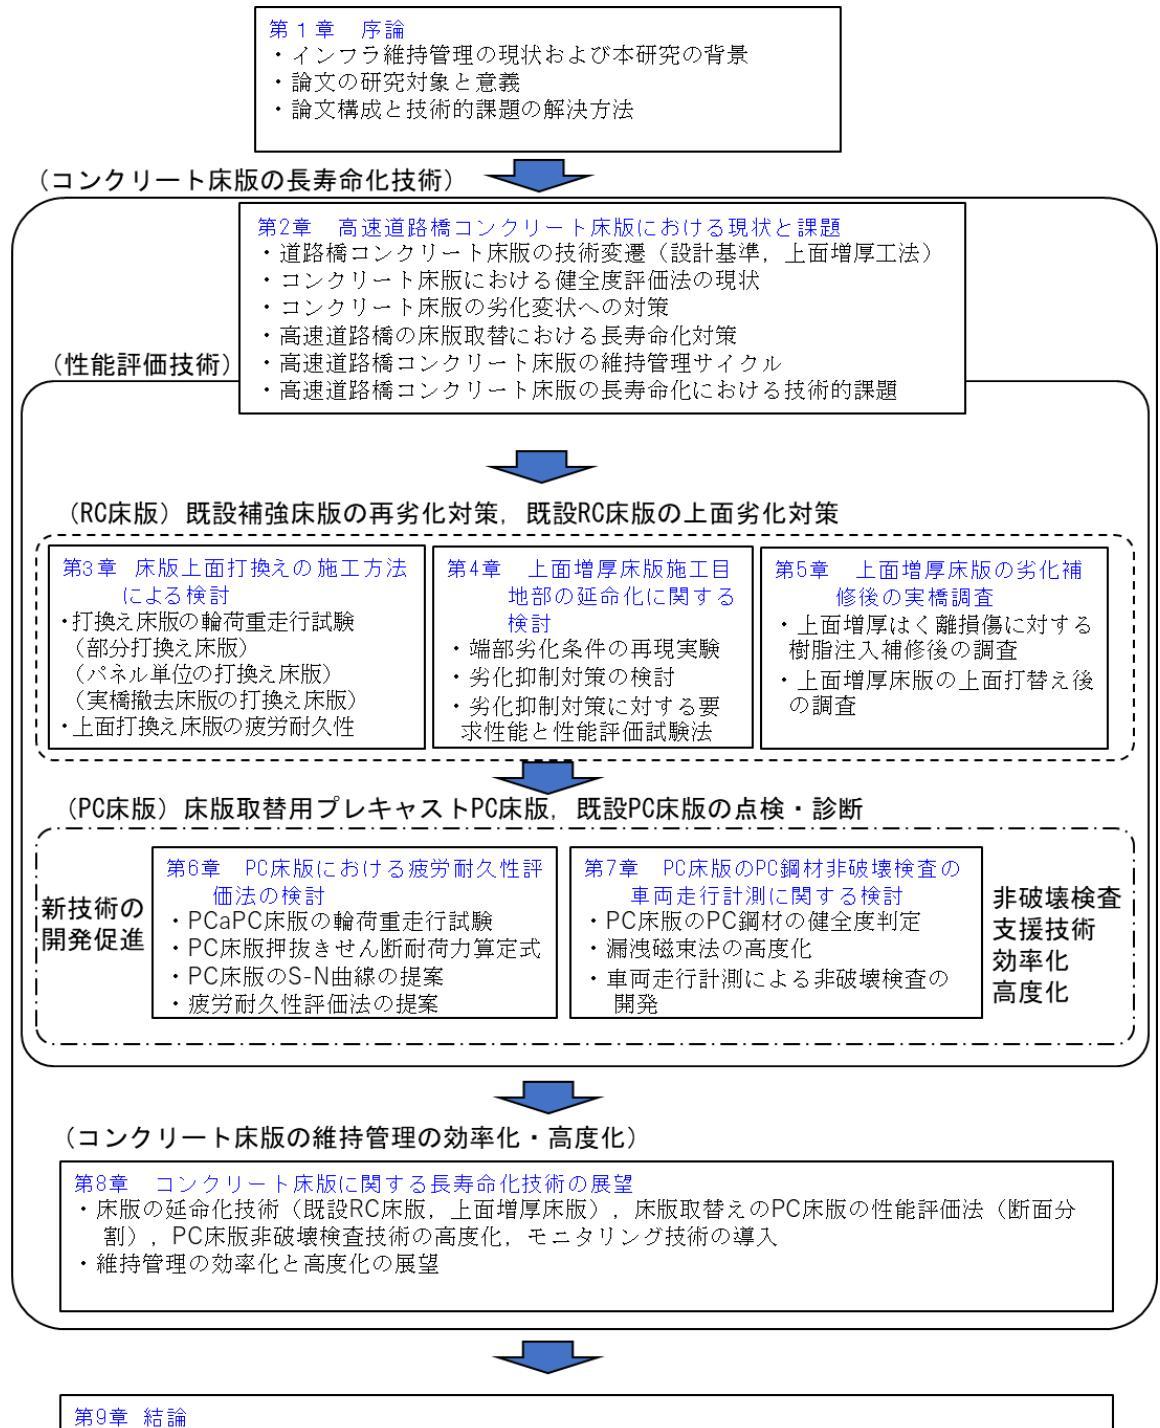
図 1.3.1 本論文の構成および技術的課題解決の流れ

第3章で上面打換えの断面修復の施工方法や補修効果について,第4章で上面増厚床版の劣化 抑制対策方法に関する耐久性評価の検討について,床版供試体を用いた輪荷重走行試験による比 較検討を行う.さらに,第5章では,上面増厚床版の再劣化後の補修対策について,実橋の追跡 調査により効果の確認を行う.つぎに,第6章では,プレキャストPC床版における疲労耐久性 の性能評価試験法について,床版供試体の輪荷重走行試験による破壊性状の確認を行い,PC床版 の押抜きせん断耐荷力の算定方法および,PC床版の疲労強度推定のSN曲線の検討を行う.そし て,第7章では,PC床版のPC鋼材の非破壊壊検査による維持管理の高度化・効率化のため点 検・診断の支援技術による高度化について,PC床版のPC鋼材の破断検知に着目し,漏洩磁束法 の車両走行計測への拡大に対する適用性について検討を行う.第8章では,第3章から第7章ま での検討結果を踏まえて,今後の技術開発の展望について考察する.

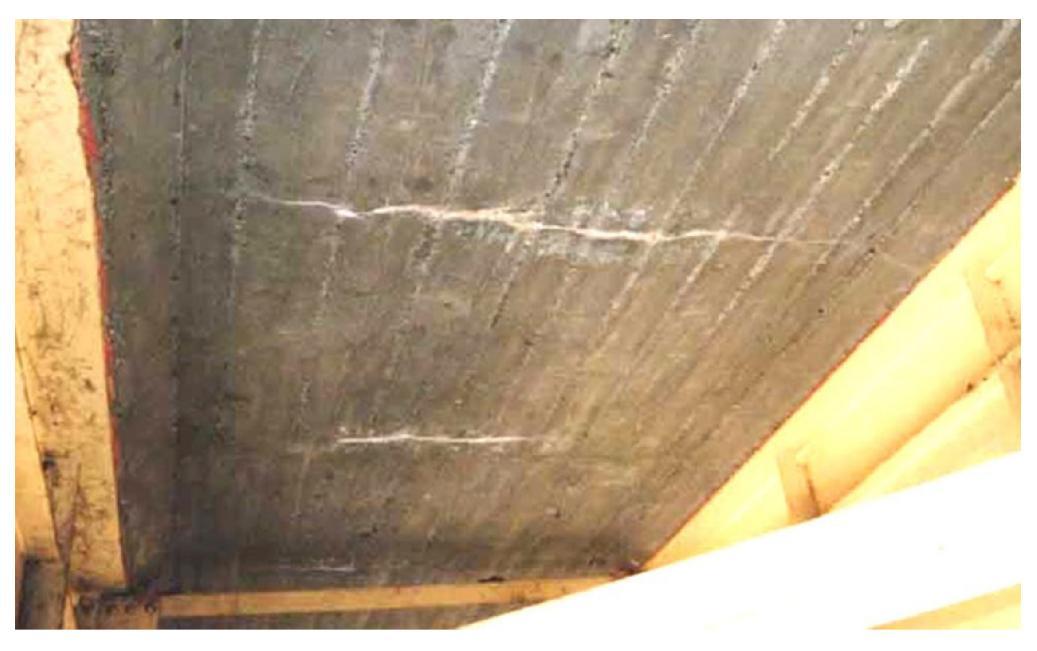
写真 2.2.1 RC 床版下面の 1 方向ひび割れと遊離石灰²²⁾

RC 床版下面のひび割れによる評価方法は,床版下面の二方向ひび割れの発生状況や遊離石灰の滲出状況は目視調査によって簡便に把握でき,床版の損傷実態が概ね確実に把握できることから,NEXCOの高速道路の RC 床版の判定基準として最初に導入された判定指標である²¹⁾.この判定指標は,定期点検結果として記録され,パネル別(表 2.2.1),スパン別(表 2.2.2),橋梁毎の補修の要否についての判定基準として活用されてきた.この指標の着目時期は,遊離石灰が1 方向に発生した時(写真 2.2.1)あるいは2方向に発生した時(写真 2.2.2)で,床版補修の実施判断を行う時期となっている.

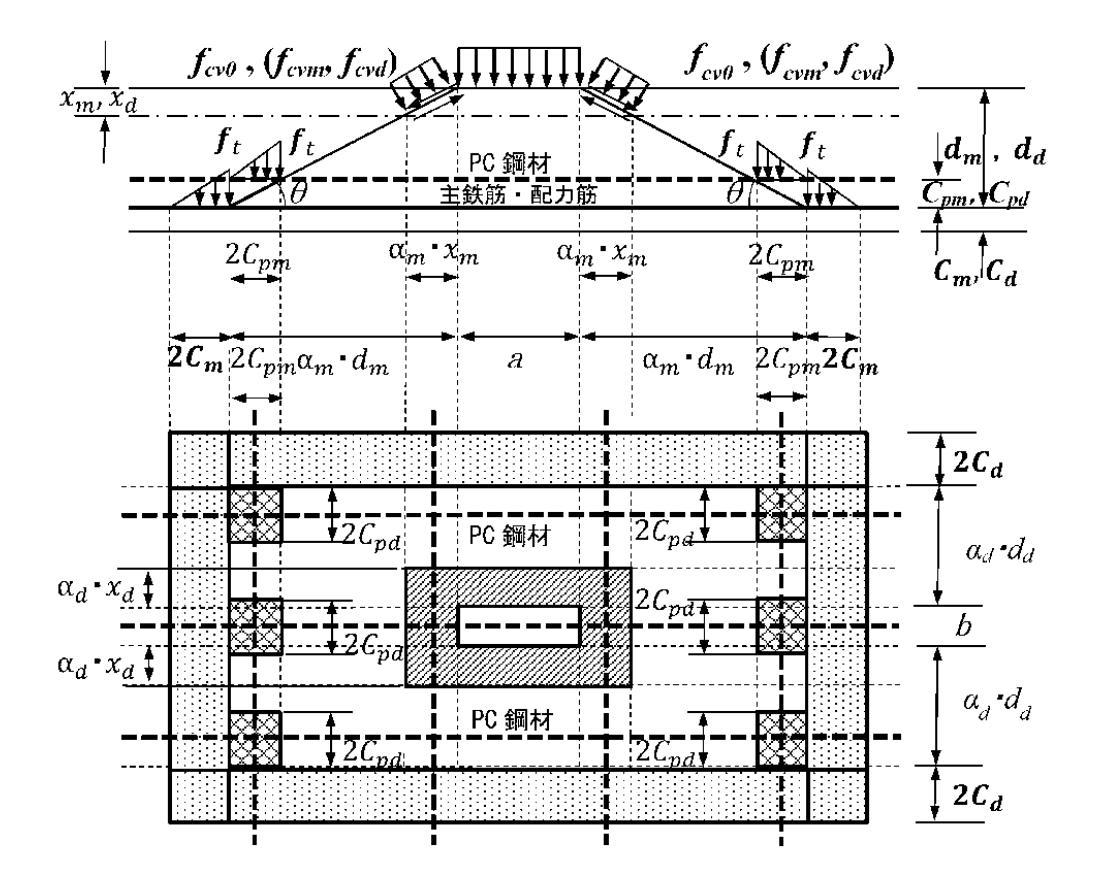
図2.2.5 東山らのPC床版押抜きせん断力学モデル³¹⁾

β_m , β_d : コンクリートのせん断強度 f_{cv0} に対するプレストレスを考慮した見かけのせん断強度の 向上率を表す係数: $\beta_m = (f_t^2 + f_t \sigma_{pm})^{1/2} / f_t$, $\beta_d = (f_t^2 + f_t \sigma_{pd})^{1/2} / f_t$

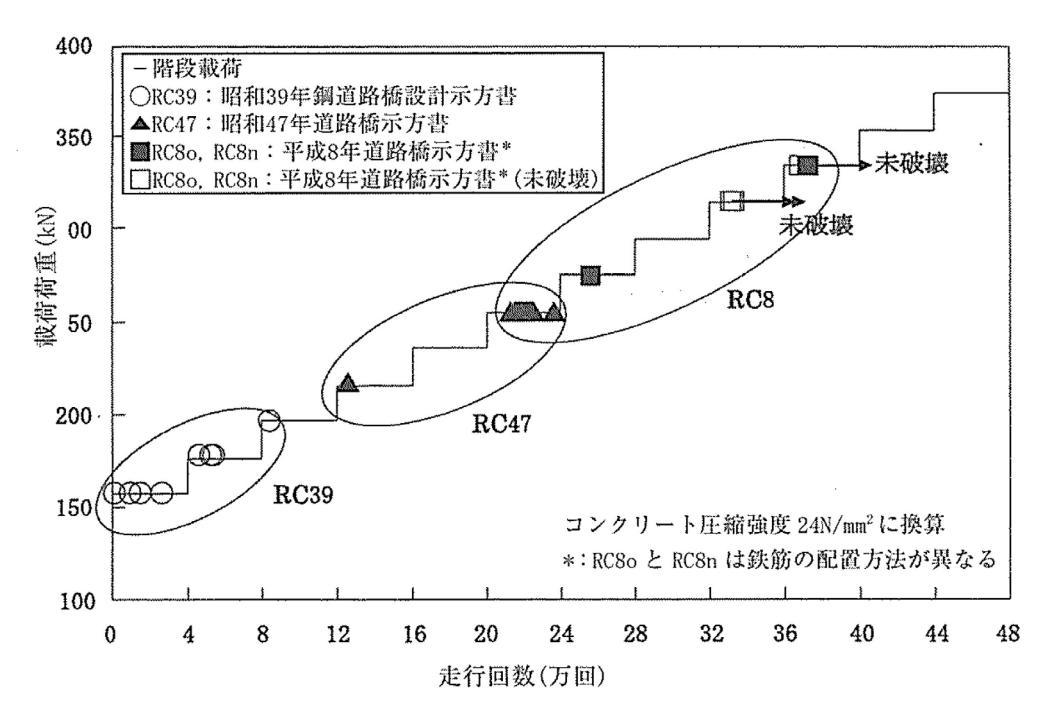
図2.2.11 輪荷重走行試験の載荷荷重と載荷回数¹³⁾

荷重載荷ステップは、H24道路橋示方書の「第9章 床版 9.1.2 設計一般」の解説で、図2.2.11に 示す国土交通省における鉄筋コンクリート橋床版の輪荷重走行試験結果の例が示されている¹³⁾. この方法によると、RC床版の破壊メカニズム再現できることが確認されており、また疲労耐久性 がある程度明らかになっている床版との相対的な比較が有効とされている.

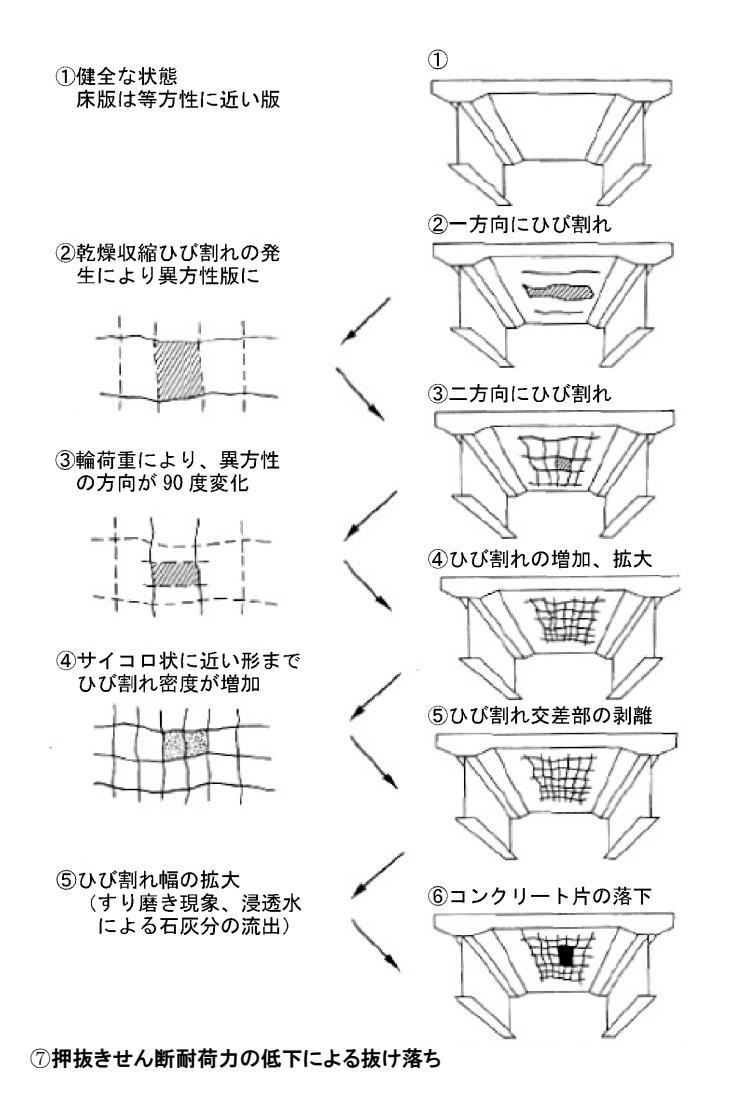
図 2.3.1 鉄筋コンクリート床版の疲労損傷の進行過程 40)

したがって,疲労損傷が進行している場合には,図2.3.140に示す劣化の進行過程において,2.2.1 で示した,たわみ劣化度とひび割れ密度の進展を詳細調査して,現状のRC床版の耐荷力を推定す ることが可能となり,具体的な補修・補強の対策の検討が可能となる.

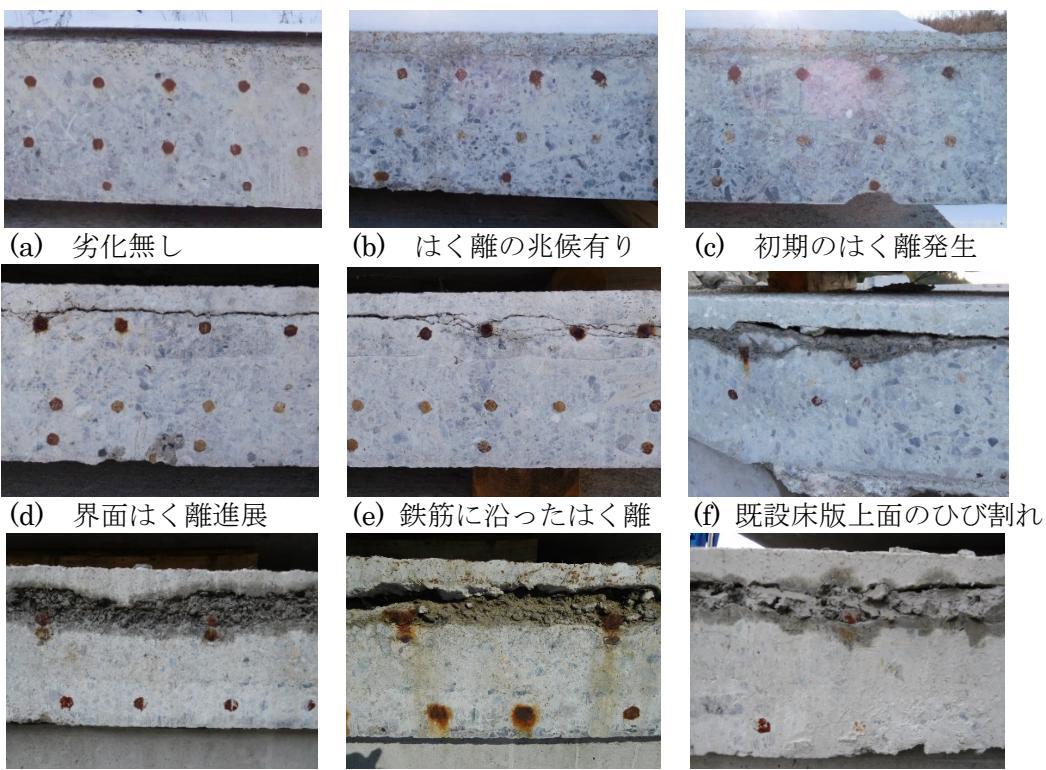
(g) 既設床版上層の砂利化(h) 既設床版上層の土砂化(i) 既設床版上層の粘土化 写真 2.3.3 撤去床版による上面増厚補強部の劣化事例

写真 2.3.3 の床版は, 1981 年に鋼道路橋示方書(S47 年)に基づき設計・施工され,供用開始から 16 年が経過した 1997 年に車両の大型化に伴う補強のため上面増厚補強が実施されている.増 厚補強工事から 20 年経過後(供用開始から 36 年経過後)の 2017 年に,増厚補強部のはく離損傷 が多数発生したため,床版取替工事により撤去された既設 RC 床版の観察結果を示す.

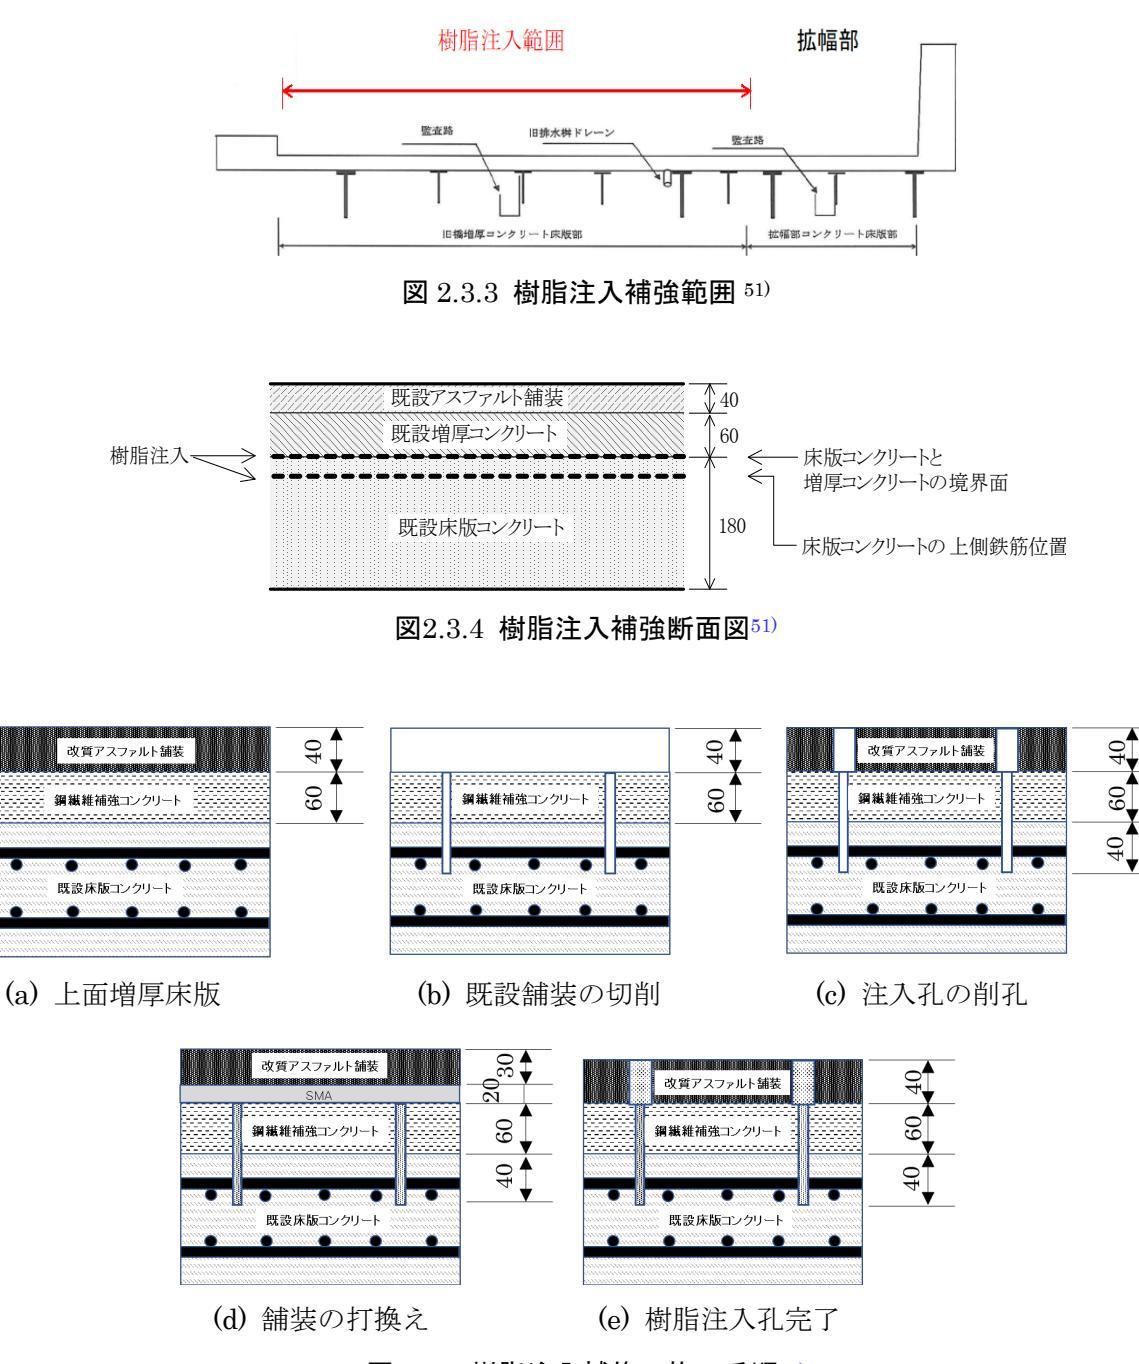
図2.3.5 樹脂注入補修の施工手順⁵⁰⁾

本橋における樹脂注入補修は,追越し車線および第一走行車線において昼夜連続規制が可能で あったため,アスファルト切削後に床版面から径10mmで100mmの深さに削孔した状態で行なっ ている.また,第二走行車線については夜間のみの交通規制であったため,舗装面からの注入と し,舗装厚部分は径18mm,増厚部分は径10mmで140mmの深さを削孔している. また,いずれの場合も注入孔を削孔した後に,エアー(圧縮空気注入)による孔内清掃を行い, 部分的に増厚界面のコンクリートが砂利化している範囲はエアーによる孔内清掃と合わせて水に よる洗浄を行っている.樹脂注入する間隔は,写真2.3.6に示すように各車線において橋軸方向お よび橋軸直角方向ともに注入量を管理しながら1m間隔で行う.なお,樹脂注入による補修後に, MMA樹脂を用いた床版防水層を施工した.写真2.3.7は,はく離損傷個所に樹脂注入を行ったコ ア採取による状況を示す.写真2.3.8は,実橋の撤去床版で確認された樹脂注入補修箇所の切断面 の観察状況を示す.

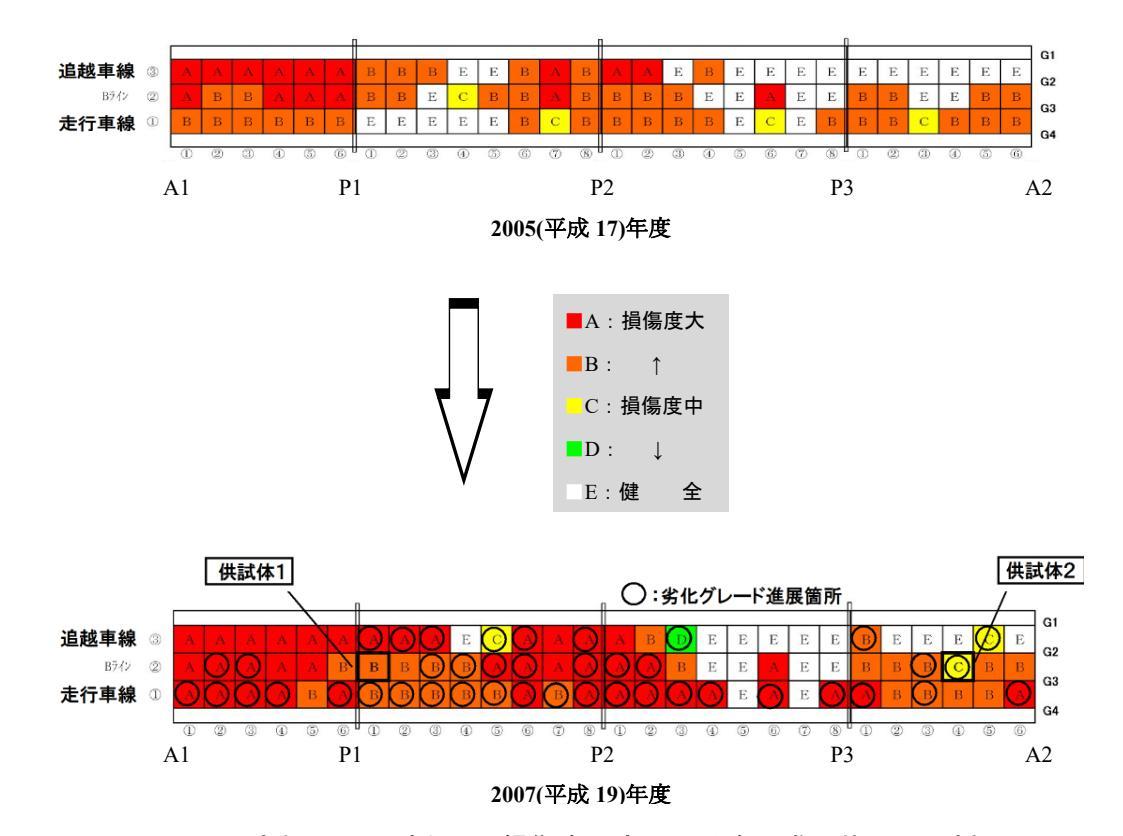
図 2.3.10 床版下面のパネル別損傷度判定による劣化進展状況(H橋) 54)

路線	中央自動車道西宮線
橋長	150.1m(下り線)
径間長	33.4 + 2@41.6 + 33.5
有効幅員	$8.5 \mathrm{m}$
床版厚	250mm (建設当初は 210mm)
床版支間	2.7m (連続版)
上部工形式	鋼4径間連続非合成多主鈑桁
適用示方書	昭和 47 年 鋼道路橋示方書

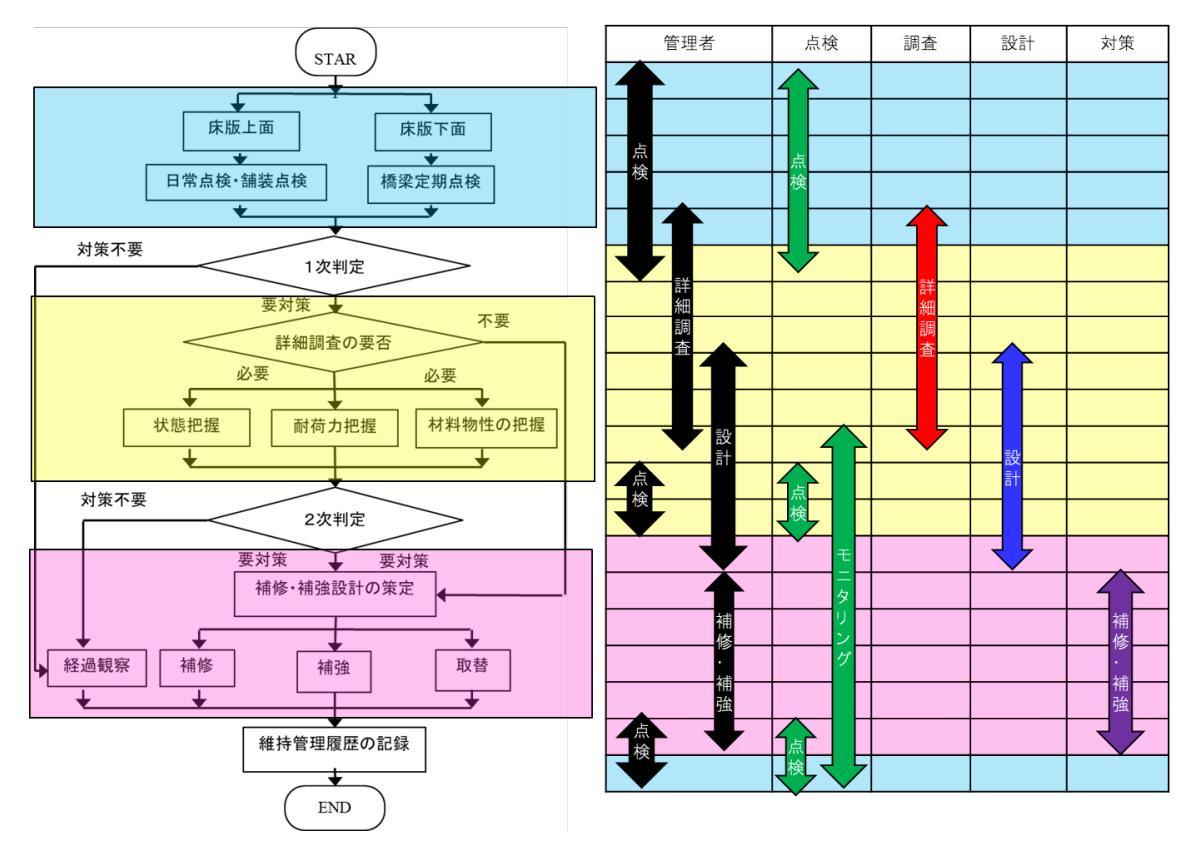
図 2.5.1 道路橋床版の維持管理サイクル 72)

高速道路会社の道路橋床版における維持管理サイクルの流れのイメージを図 2.5.1 に示す. こ のフロー図では,1次判定において,床版の状態から変状スクリーニングすることにより,詳細調 査の実施有無について判断を行い,2次判定のために必要な詳細調査計画を立案する.詳細調査 による健全度診断の判定結果から,床版の状態把握,耐荷力把握,材料物性把握を行い,補修・ 補強対策の要否を判定し必要と判定された補修・補強方針を策定し,対策を検討する.現状の維 持管理サイクルにおいては,点検・診断において1次スクリーニングを行った後の2次判定以降 の詳細調査結果の判定に基づく補修・補強対策方針の決定までの管理者側の業務において,高度 な技術力を有する技術者の育成と維持管理業務の煩雑化に対する効率化や業務スキームの高度化 などが必要不可欠となっている.

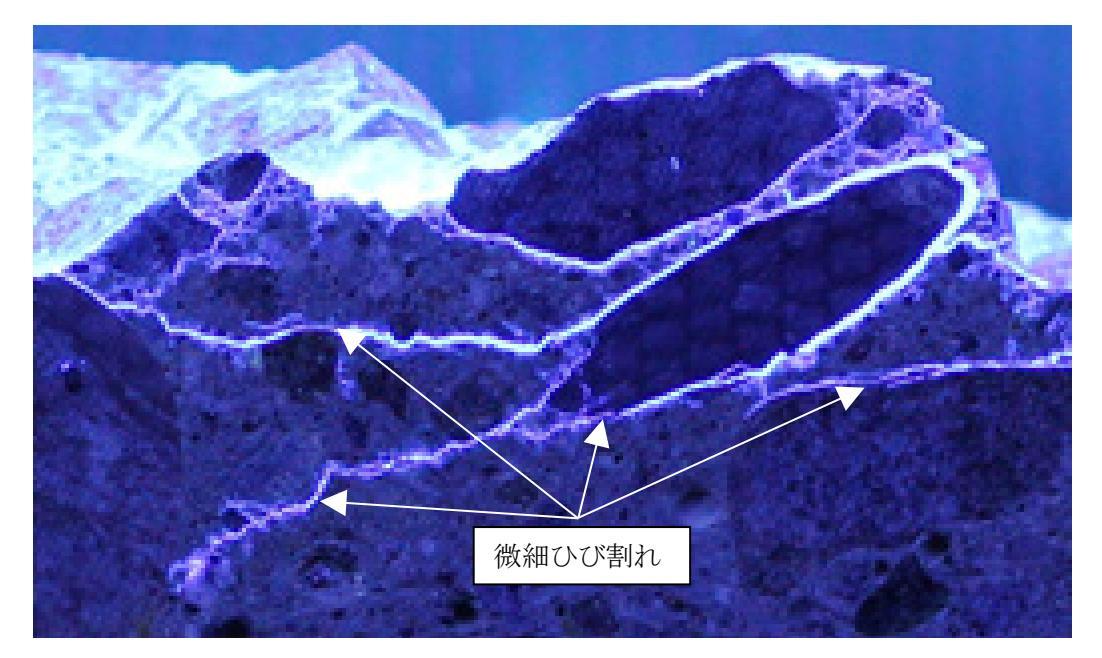
写真 3.1.5 はつり面の微細ひび割れ(蛍光エポキシ含浸)1)

谷倉や渡邊らの研究では、写真 3.1.4 の手順に示すように蛍光エポキシ樹脂接着剤を微細ひび 割れに含浸させ、紫外線照射による目視観察に基づき、写真 3.1.5 に示すコンクリートはつり面か ら深さ方向の範囲において微細ひび割れ量を特定している.この方法により、最小ひび割れ幅、 および蛍光エポキシ樹脂の浸透状況について、写真 3.1.6 に示す電子プローブマイクロアナライ ザー(EPMA)を用いて、コンクリートの塩分浸透範囲や中性化深さを特定する時と同じ様に、塩素 イオン及び炭素イオンを元素分析した画像からひび割れ量を可視化して特定する方法と、蛍光エ ポキシ樹脂を含浸させた断面の電子顕微鏡による画像から白色部で表示されるひび割れを特定す る方法の比較を行い、微細ひび割れ量について同じ評価が得られることが確認されている.

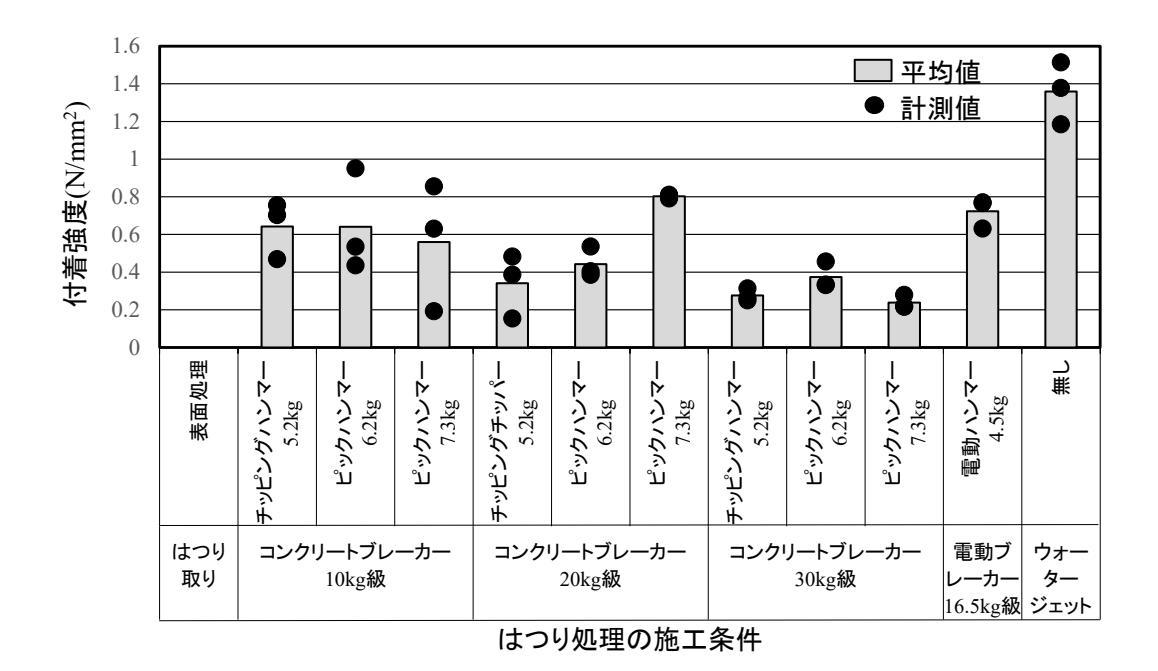
図 3.1.2 はつり取り工具の施工条件と付着強度の結果 1)

図 3.1.2 に示すとおり,はつり取りと表面処理の組合せの施工条件について,付着強度を比較したところ,ハンドガンによる WJ 工法(サファイヤ製 φ 1.02mm の 1 穴ノズルを用いて水圧を216.6Mpa,流量 22.9L/min で施工)により,はつり取りから表面処理まで施工したものに比べ,はつり工具によるはつり取りでは,付着強度が 1.0N/mm²以下に低下する結果が得られている. また,はつり取りの工具質量と付着強度の関係では,コンクリートブレーカーの質量が大きいほど平均付着強度では低下する傾向が確認されているが,その傾向は一律ではなく付着強度のバラツキが大きい結果を示している.

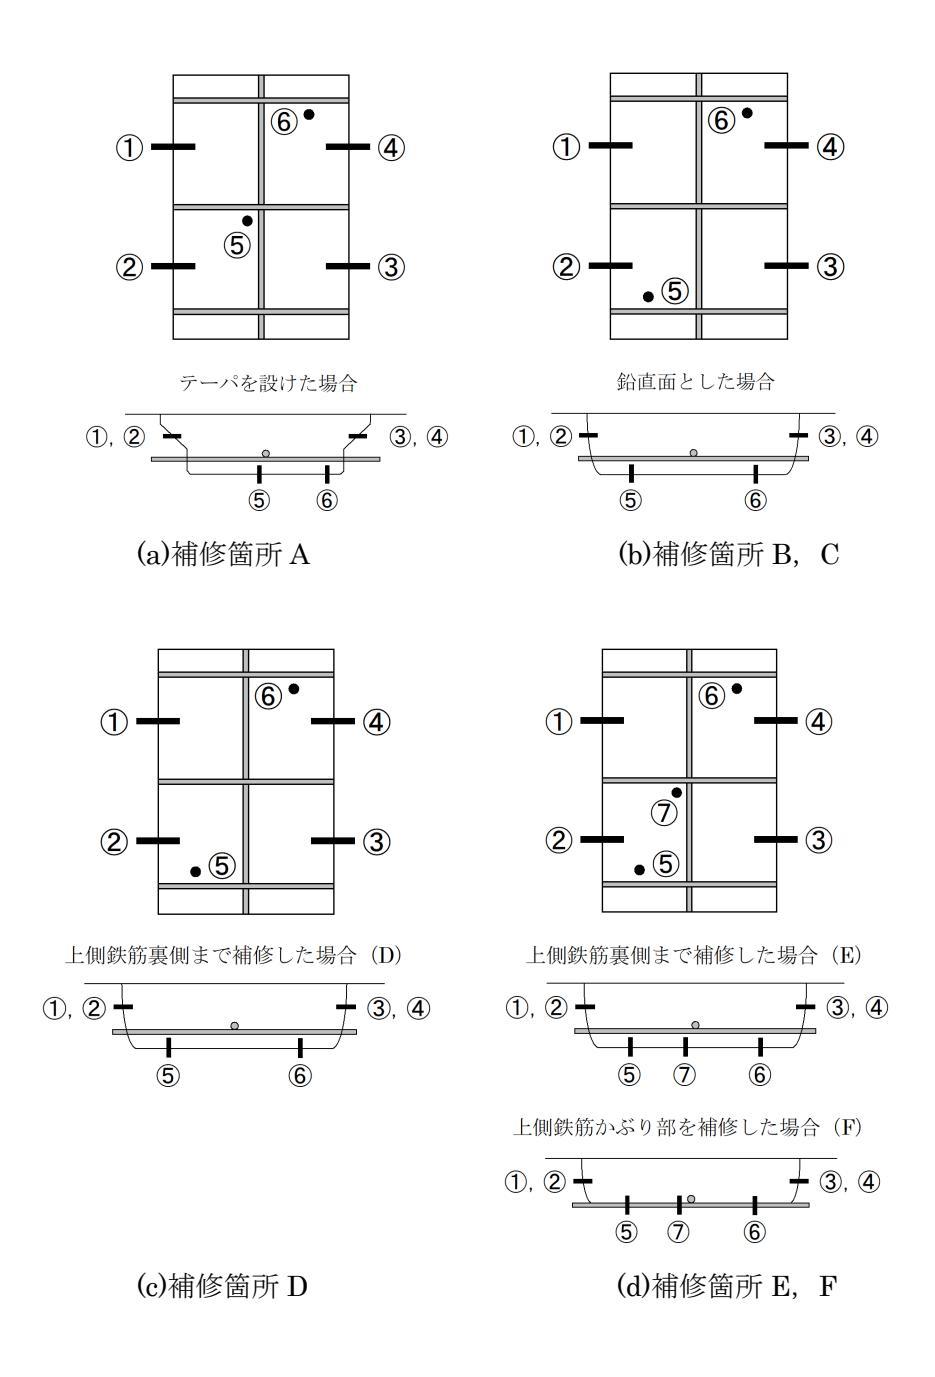
図 3.2.4 断面修復箇所におけるモールドゲージの配置 12)

図 3.2.2 に補修箇所と水張り範囲を示している.また,輪荷重走行試験の水張り条件を含む載荷 条件を表 3.2.6 に示す.床版供試体の支持条件および輪荷重の載荷部の載荷板の設置方法につい ては,床版供試体の長さを 7m としたため,第2章の 2.4.4 の床版端部を自由端とした方法によ り実施している.載荷ステップ1(乾燥条件)では,載荷荷重137kNで10万回の載荷を実施し ている.載荷荷重137kNは設計輪荷重に衝撃を考慮した荷重である.ステップ2(乾燥条件)で は,載荷荷重157kNで15万回の載荷を実施している.載荷荷重は,床版上面の部分打換えの断 面修復箇所に与える影響を適切に再現するため,荷重を大きくし過ぎないように,実橋で計測さ れる軸重データの荷重以下となるよう,157kNを上限に設定した.水張り条件のステップ3では, 載荷荷重157kNの移動載荷試験によって補修箇所の打継ぎ界面ではく離が進展し,さらに RC床 版が押し抜ける状態が確認できるまで実施している. 計測項目は表 3.2.7 に示すとおり,床版た わみおよび打継界面のひずみを計測し,ひび割れおよび漏水状況について挙動を観察している. 打継界面のひずみ計測は,図 3.2.4 に示す①から⑥位置にモールドゲージを配置し,断面修復を行 っている.

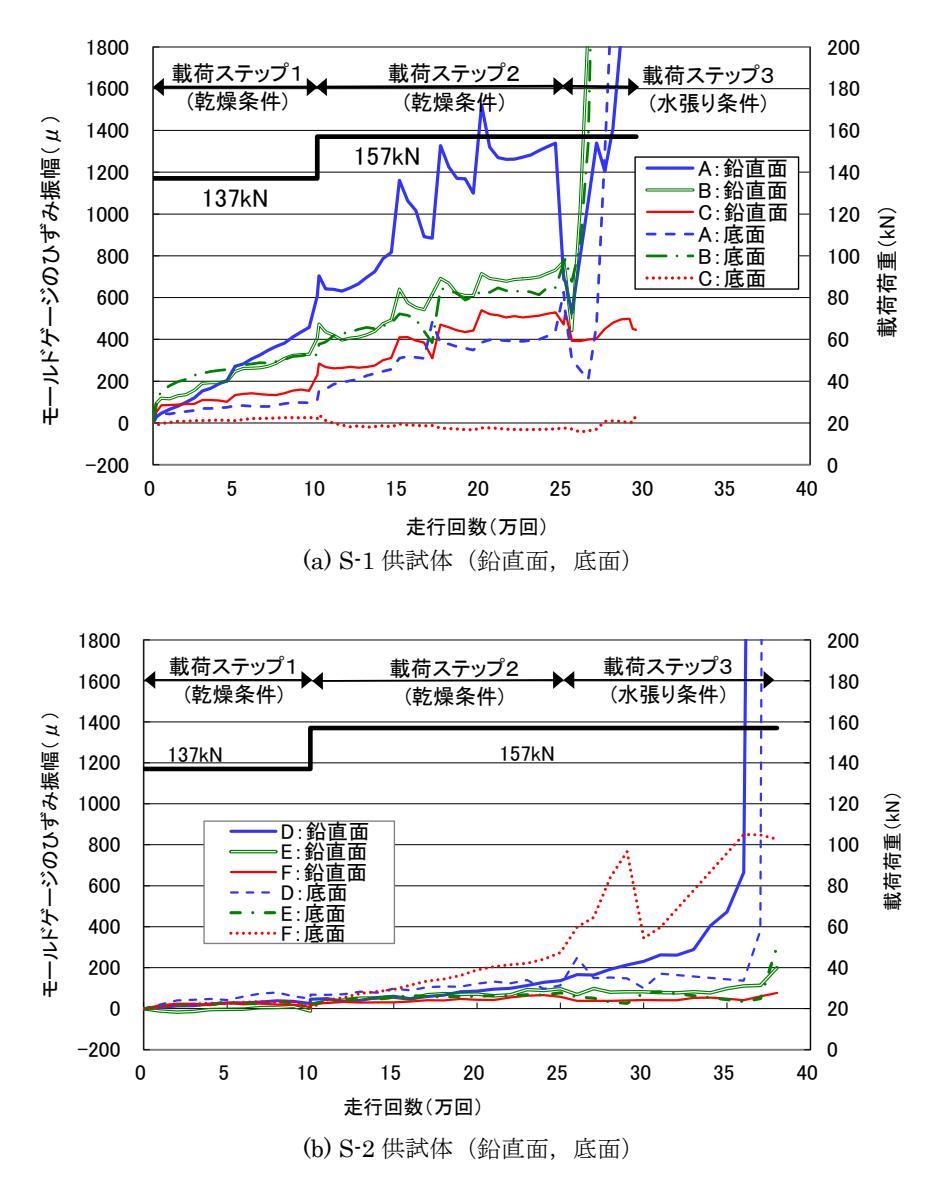
図 3.2.6 界面のモールドゲージひずみ振幅の経時変化 12)

界面モールドゲージのひずみ計測結果については、図 3.2.6 に示すとおり、S-1 供試体では、水 張り条件の繰返し載荷で補修箇所 A、補修箇所 B でひずみ振幅が急増し、打継ぎ界面のはく離が 進展していく状況を確認している.補修箇所 C は、ほとんど変化が見られていない.これは、ブ ラスト処理と接着剤塗布による付着力改善効果によるものと考えられる.S-2 供試体では、補修 箇所 D でひずみ振幅が急増し、補修深さが浅い箇所 F においても底面のひずみ振幅がやや大きく なっている.しかし、補修箇所 E は試験終了時まで変化は見られていない.このことから、収縮 量が小さく、静弾性係数が既設床版と同等の補修材を使用することで耐久性の向上が図られてい ることが明らかとなっている.

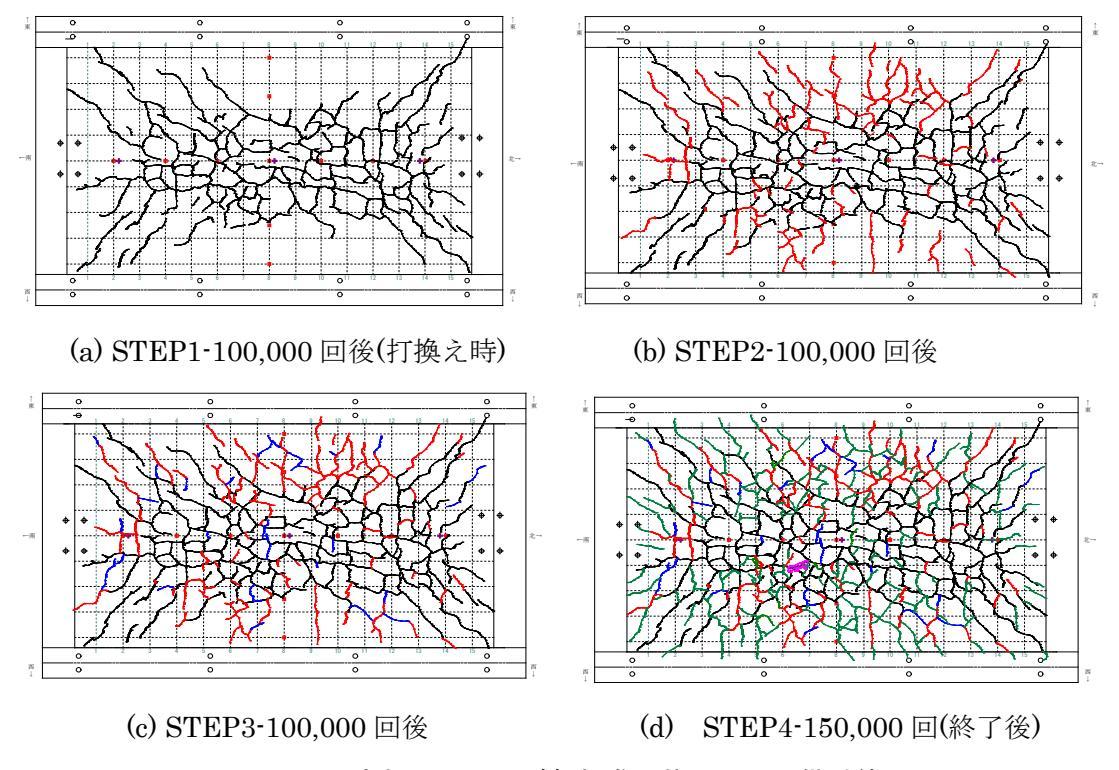
図 3.2.12 床版下面のひび割れ進展状況(H-1 供試体)

図 3.2.12 にひび割れの進展状況を示す.断面修復前の STEP1 では、床版下面に格子状のひび 割れが発生していた.断面修復後の STEP2 では、STEP1 と同様に下面ひび割れの発生や進展は それ程見られなかった.水張り条件の STEP3 を開始すると、走行回数 4~8 万回の間で、僅かに 角欠けが発生し始めたが、輪荷重の走行に伴う、劣化による床版下面の局部たわみによるうねり 挙動は生じなかった.走行回数 10 万回の時点で、床版上面を観察したが、打継界面や断面修復材 にひび割れは発生していなかった.STEP4 では、漏水箇所の直上で、断面修復材に長さ約 1mの 橋軸直角方向のひび割れが 1 本確認された.上記以外は床版上面の断面修復部にひび割れは確認 されず、上面打換えの補修効果が維持されているといえる.また、STEP4 では、走行回数 1000 回の時点で下面ひび割れに角欠けが生じ始め、床版下面のうねり挙動が若干見られた.走行回数 1 万回で、床版たわみの増加とともに、角欠けも顕著となり、うねり挙動も見られた.この時点で 断面修復材にひび割れの発生は見られず、たたき点検によりはく離も確認されなかった.

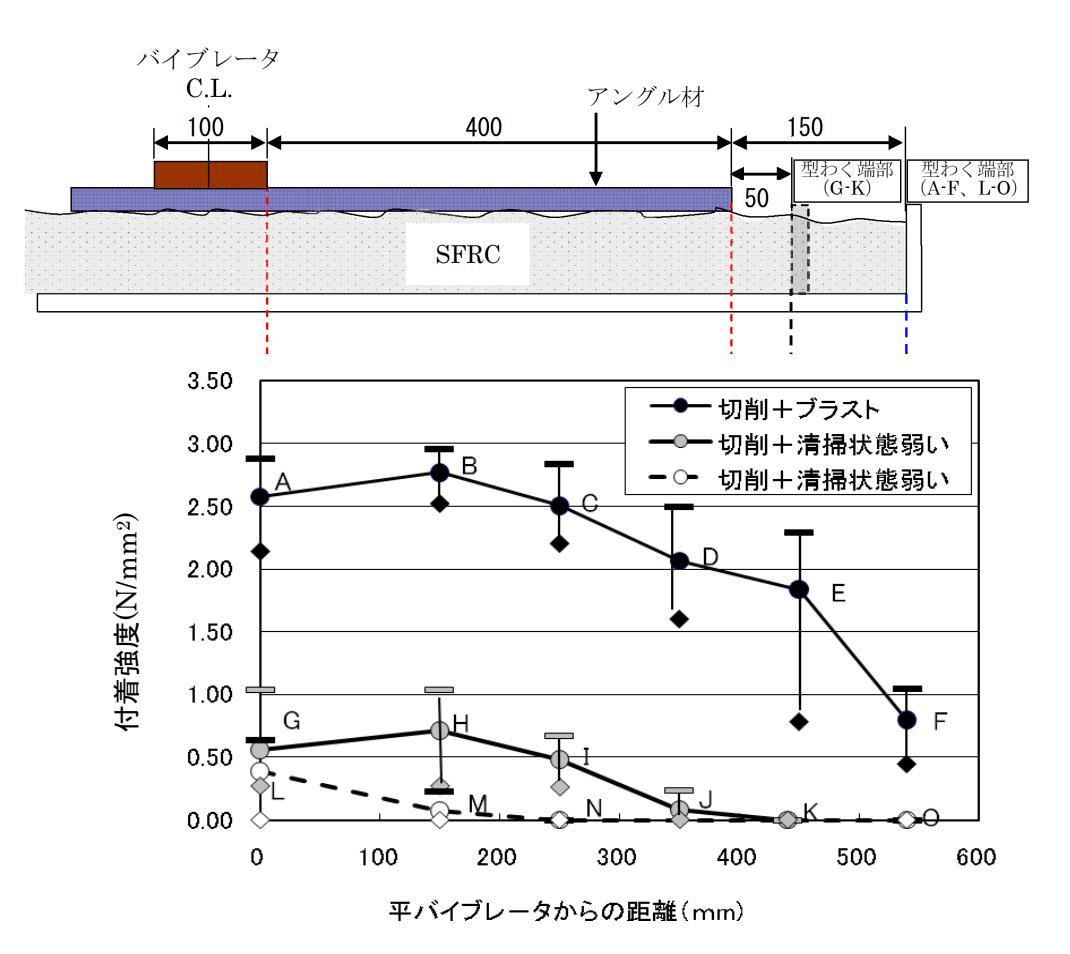
図 4.1.7 施工端部付近の付着強度分布

研掃処理面ではバイブレータ直上から 250mm 離れた位置まで約 2.5N/mm²以上であり,それ 以上離れると付着強度が低下する傾向が認められた.また,研掃なし+界面の清掃状態の弱い条 件では,バイブレータ直下でも 0.4~0.5N/mm²程度であり,バイブレータ起振部からの距離が離 れるほど付着強度が低下し,適切な界面処理を実施しない場合には,ほとんど付着しないことが 判明した.

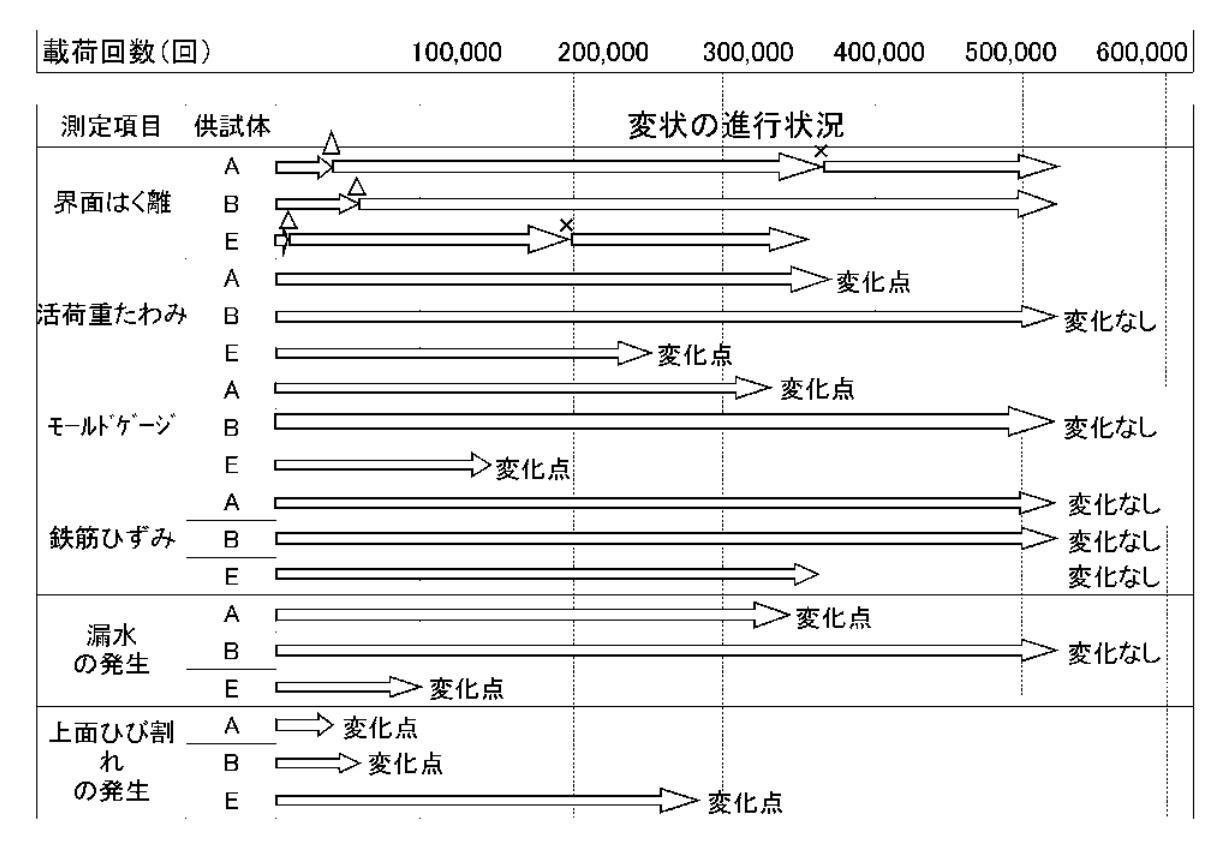
図 4.1.16 疲労実験のイベント比較図

図 4.1.16 に輪荷重走行試験の供試体の計測結果についてイベント経緯を示す. A, E 供試体ともに, 施工目地部近傍からはく離の兆候が確認され,載荷荷重の繰返しに伴い,超音波探傷試験の判定によ り,はく離損傷の進展を確認した。供試体 A の測定結果は,載荷回数 33~36 万回で,界面はく離の発 生,活荷重たわみの増加,界面に埋設したモールドゲージのひずみ出力の急増し,進展した貫通ひび割 れからの漏水の増加が認められた。供試体 E は,貫通ひび割れを有しているため,比較的早期段階か ら漏水が見られ,各測定項目については,載荷回数 20~25 万回で著しい傾向が見られた。比較対象の A,B供試体では,E供試体に比べて,増厚後の床版疲労損傷の進展速度が明らかに遅くなることが確 認された。また,A,B供試体の増厚前の劣化度を松井式¹⁾の計算による 0.4Nf(40%の劣化度)と 0.7Nf(70%の劣化度)と変えた比較では,結果的に著しい損傷の差が表れなかった。

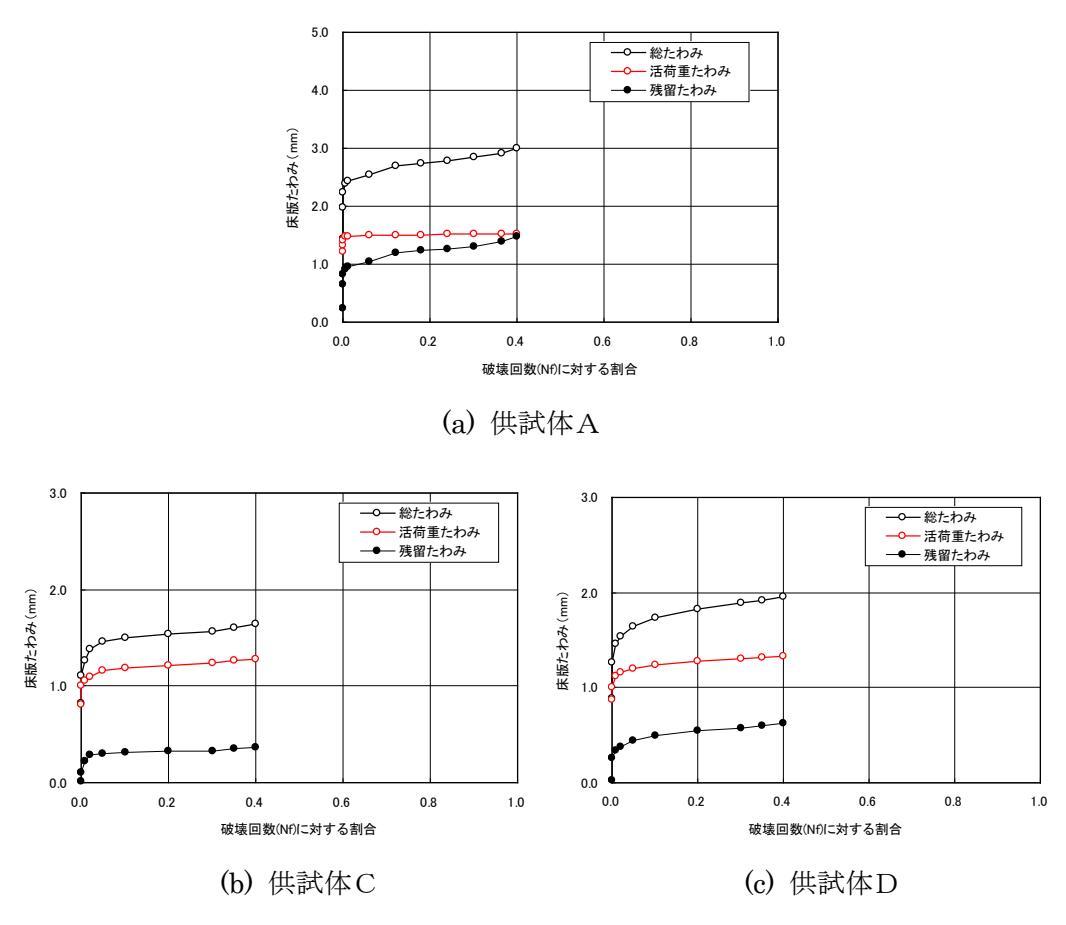
図 4.2.6 床版中央たわみの経時変化

図 4.2.6 に床版中央におけるたわみの経時変化を示す.ここでは、床版たわみを活荷重たわみ、 残留たわみ、総たわみに分け、横軸を破壊回数(Nf)に対する割合とした.

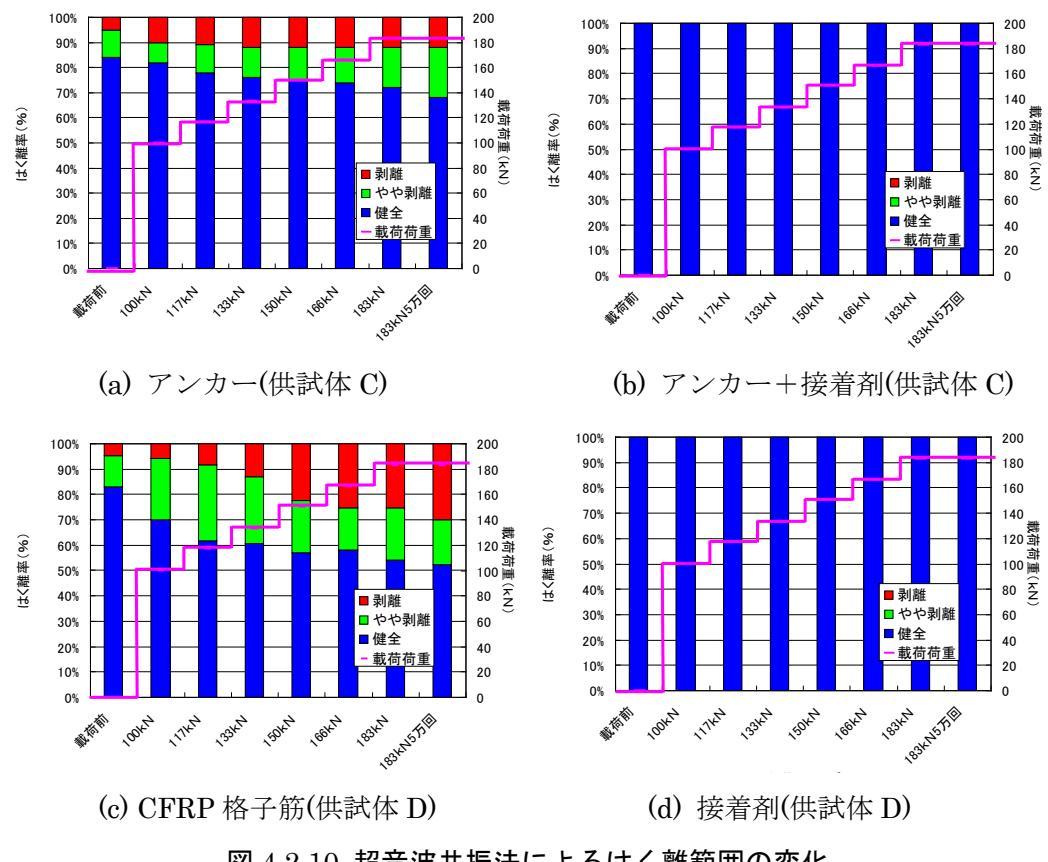
図 4.2.10 超音波共振法によるはく離範囲の変化

以上より,接着剤を塗布すればはく離が生じないといえる.一方,アンカー単独,CFRP 格子 筋は十分な補修効果がないといえる.その理由として,今回,目地部から15cm の範囲は締固め が不十分な状態を再現したため,これらが締固め時の支障となったことが考えられる.特に脱型 後の側面を目視観察したところ,CFRP 格子筋の供試体はジャンカが発生していることが確認で き,格子筋が締固めの支障となったと推測される.

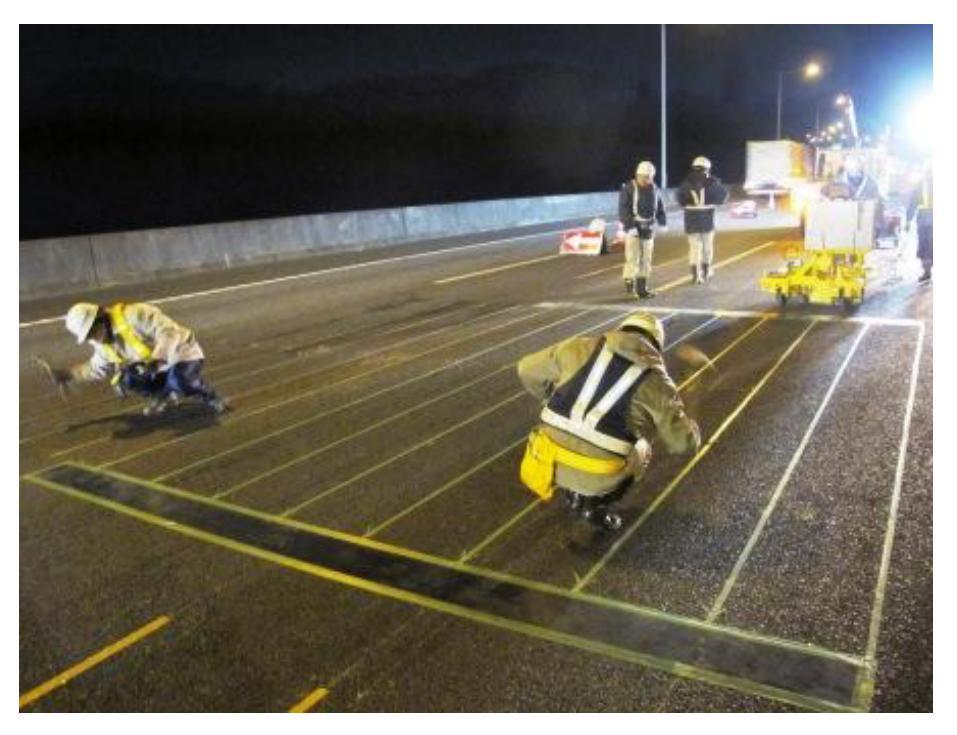
写真 5.1.2 はく離調査状況

床版内部及び上面増厚コンクリート境界面の浮き・剥離を調査するため、点検ハンマーを用い てアスファルト舗装上面からのたたき点検を実施した(写真5.1.2).ただし、時間的な制約もあっ たことから、点検ハンマーによるたたき点検の精度ならびにチョークによるマーキングには、あ る程度の誤差も含まれていると考えられる.写真3に点検ハンマーによるたたき点検状況およびマ ーキング状況を示すとともに、図5.1.10に点検ハンマーによるはく離調査結果を示す.ハンマーを 用いて舗装面(測定断面;6×6m)からたたき点検を実施した結果、1箇所ではく離が推定された. はく離が推定された箇所は、直径約1mであり、調査面積の約2%であったことから、樹脂注入後に おける床版はく離は少なく、現段階での補修効果が継続していると推察される.しかし、交通規 制内で全線の追加調査を行った結果、追越し車線の中央分離帯寄りで、はく離推定箇所が橋軸方 向に点在している状況が把握でき、そのはく離率は調査面積全体(7×30=210m²)の約10%であ り、床版はく離が進行していると推察された.今回の調査範囲については、補修時の樹脂注入量 が少なかった範囲であり、補修前からの浮き及び補修後に樹脂のはく離が進行した可能性が考え られる.

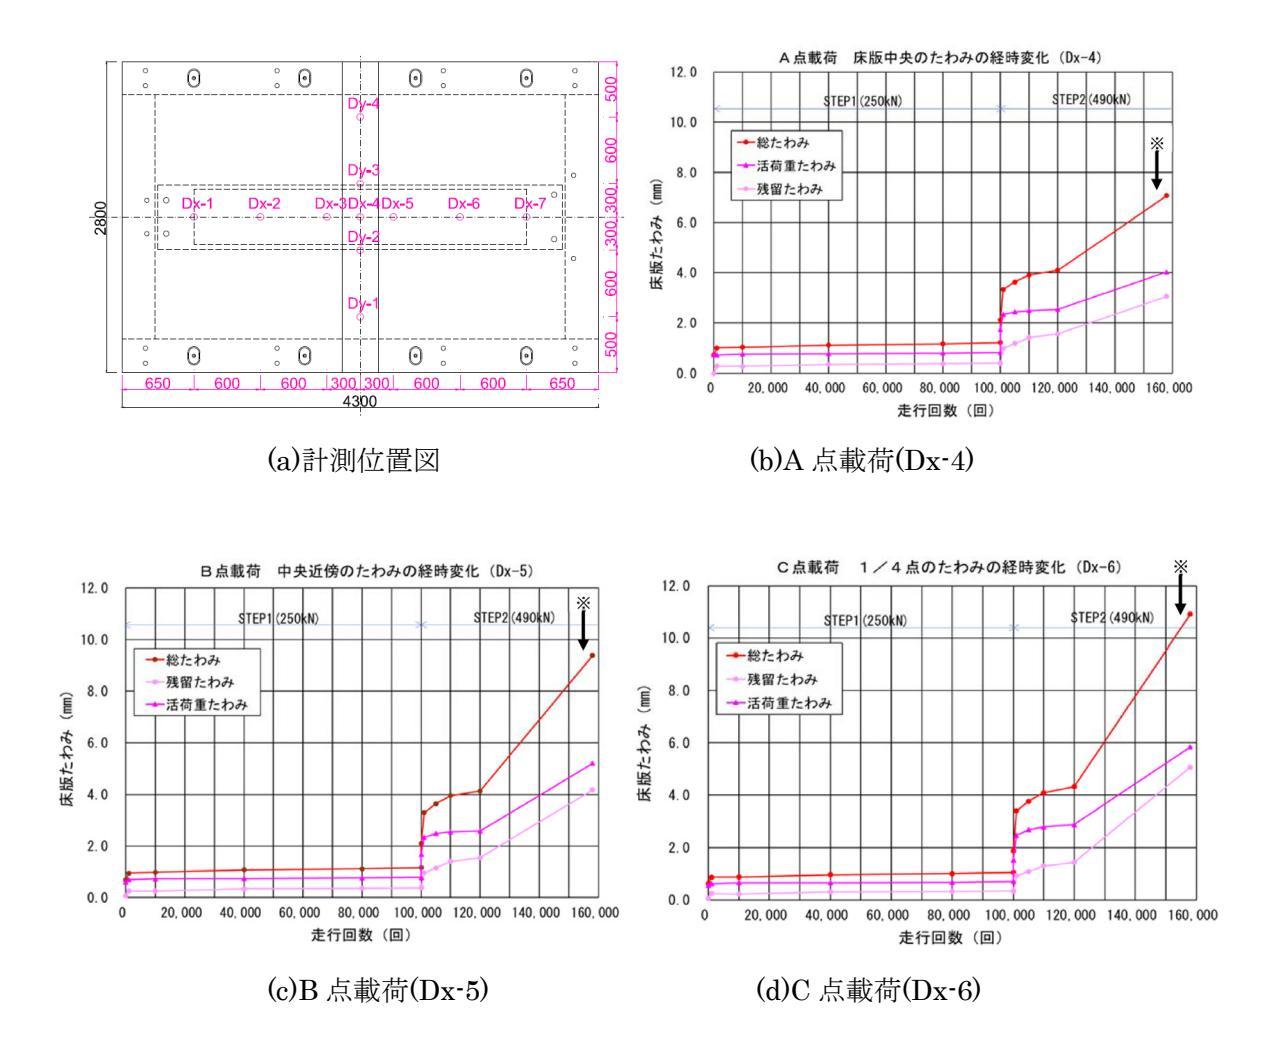
図 6.1.7 床版支間中央たわみの経時変化(RC ループ継手)⁵⁾
b) 鉄筋ひずみ 5)

図 6.1.7 に床版たわみの経時変化を示す. 第1 ステップの床版たわみは,走行回数に対して微 増しているものの,250kNの10 万回まで概ね傾きは変わらずに推移している. 第1 ステップ終 了時(10 万回時)の A 点載荷時の総たわみは, RC ループ継手で 1.23mm であった. 第2ステッ プでは,破壊性状を確認するため,載荷荷重を第1 ステップの2 倍程度としている. このため, 第2 ステップの初期載荷時(N=1)の床版たわみは,第1 ステップの10 万回後の床版たわみの約 2 倍となっている. 各試験体の A 点載荷時の初期段階時の床版たわみは, RC ループ継手で 2.12mm となった. 疲労試験開始後は床版たわみの増加傾向が続き,押抜きせん断破壊の直前に 急増する結果となった. 床版たわみは,総たわみが 5mm 程度で急増する傾向を示している.
