高速道路橋コンクリート床版の長寿命化技術 に関する研究

法政大学審査学位論文

高速道路橋コンクリート床版の 長寿命化技術に関する研究

長谷俊彦

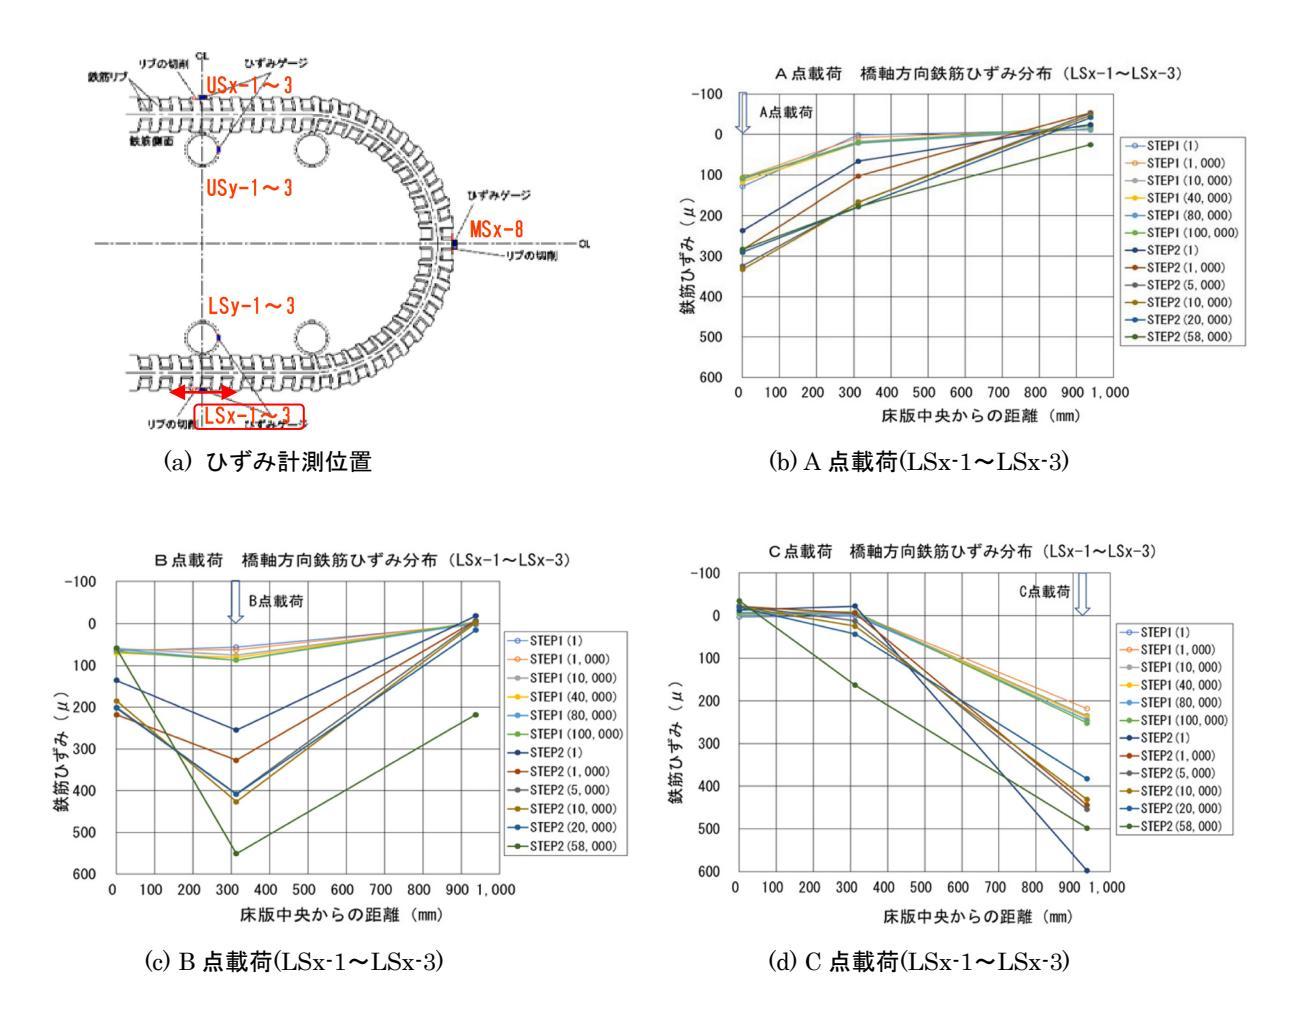
図 6.1.9 橋軸方向(床版支間直角方向)の下側配力鉄筋ひずみ分布 5)

各載荷点で載荷したときの橋軸方向(床版支間直角方向)の下側配力鉄筋ひずみ分布につい て、図 6.1.9 に示す. 250kN の初期載荷時(N=0)では、B 点載荷時に B 点直下の鉄筋ひずみが 小さく、A 点の鉄筋ひずみが大きい.よって、B 点付近までループ継手部が荷重を負担してい ると推測される.しかし、490kN の初期載荷時では、B 点直下の鉄筋ひずみが大きくなり、他 の載荷点と同様な傾向を示している.載荷点 C では、A 点に比べて鉄筋量が少ないため、発生 ひずみが大きくなっている.

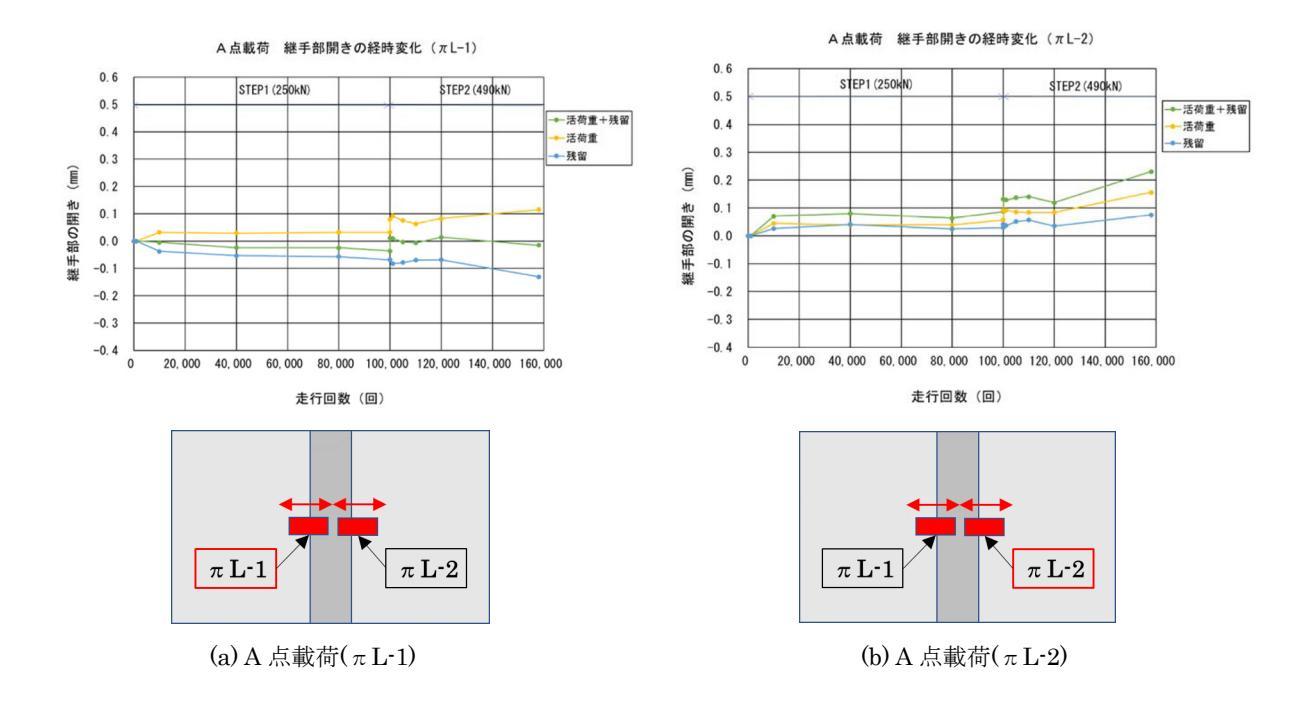
図 6.1.11 継手部の開き量の経時変化(RC ループ継手)⁵⁾

各試験体とも、第1ステップ(250kN)は 0.1mm 以下で推移している.第2ステップ(490kN)に なると荷重が増加したことによりやや開きが大きくなるものの、パイ型変位計の値は 0.1~0.2mm の範囲を推移している.また、第1ステップ終了時および第2ステップの押抜きせん断破壊前に 床版上面に滞水して継手部からの漏水の有無を確認したところ、いずれの試験体も漏水は確認さ れず、プレキャスト PC 床版と継手部は一体化しており、打継目の付着切れはほとんど生じない ことが確認されている.

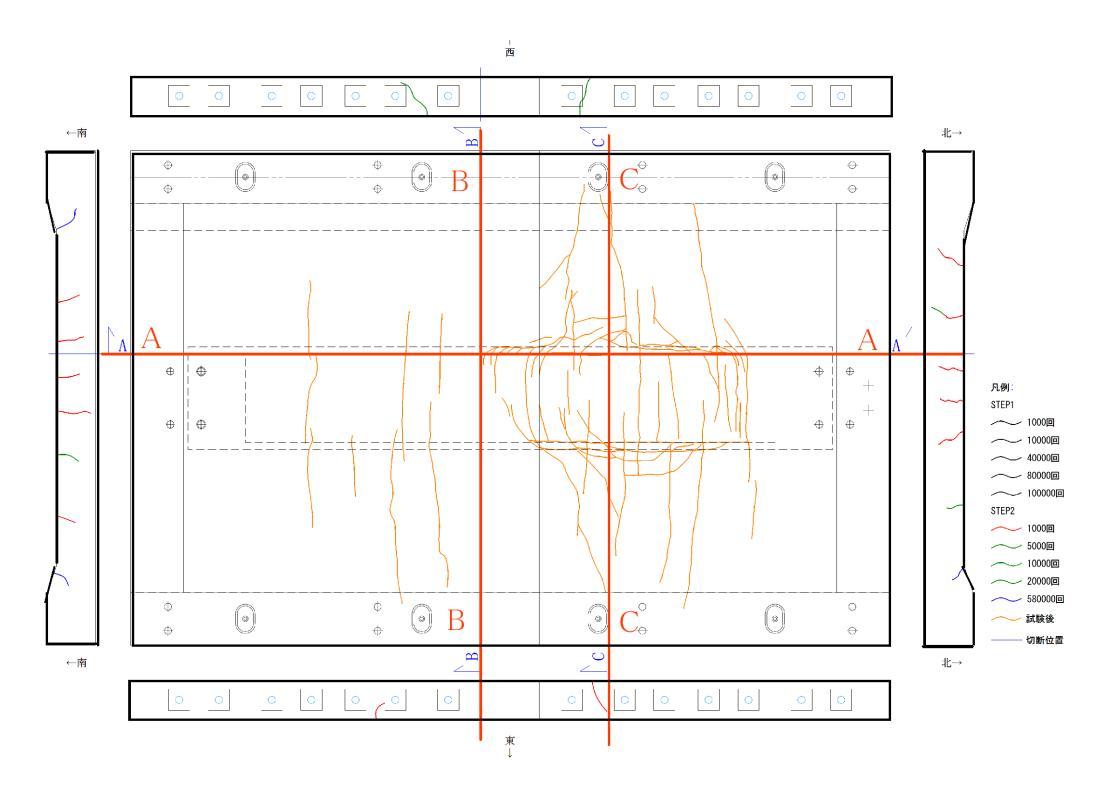
図 6.1.13 プレキャスト PC 床版供試体の切断ライン(RC ループ継手) 5)

橋軸直角方向断面 C-C は、押抜きせん断破壊した PC 床版部の切断面である.輪荷重直下の 上側鉄筋に沿って水平ひび割れが発生している.輪荷重の載荷位置から支点側へ発生している押 抜きせん断ひび割れの角度は当初想定していたせん断破壊面(35.6°)に比べて小さく、28°程度と なった.橋軸方向断面 A-A は、支間中央から 250mm 離れた載荷板端部としている.橋軸方向 の切断面を見ると、輪荷重の走行直下では、上側鉄筋に沿った水平ひび割れが発生し、PC 鋼材 からそれぞれ山形状にせん断ひび割れが発生している.この水平ひび割れとせん断ひび割れの発 生範囲は、PC 床版が押抜けた側で生じており、ループ継手の先で止まっている.これは、ルー プ継手部の剛性が高く、初期載荷などで損傷が発生した北側の床版部に分担が偏ったことによる ものと考えられる.上面の梁状化幅が想定よりも狭くなる結果となった.PC 床版上面の橋軸直 角方向のひび割れは概ね PC 鋼材ピッチで発生しており、梁状化幅が 250mm 程度になってい る可能性が考えられた.

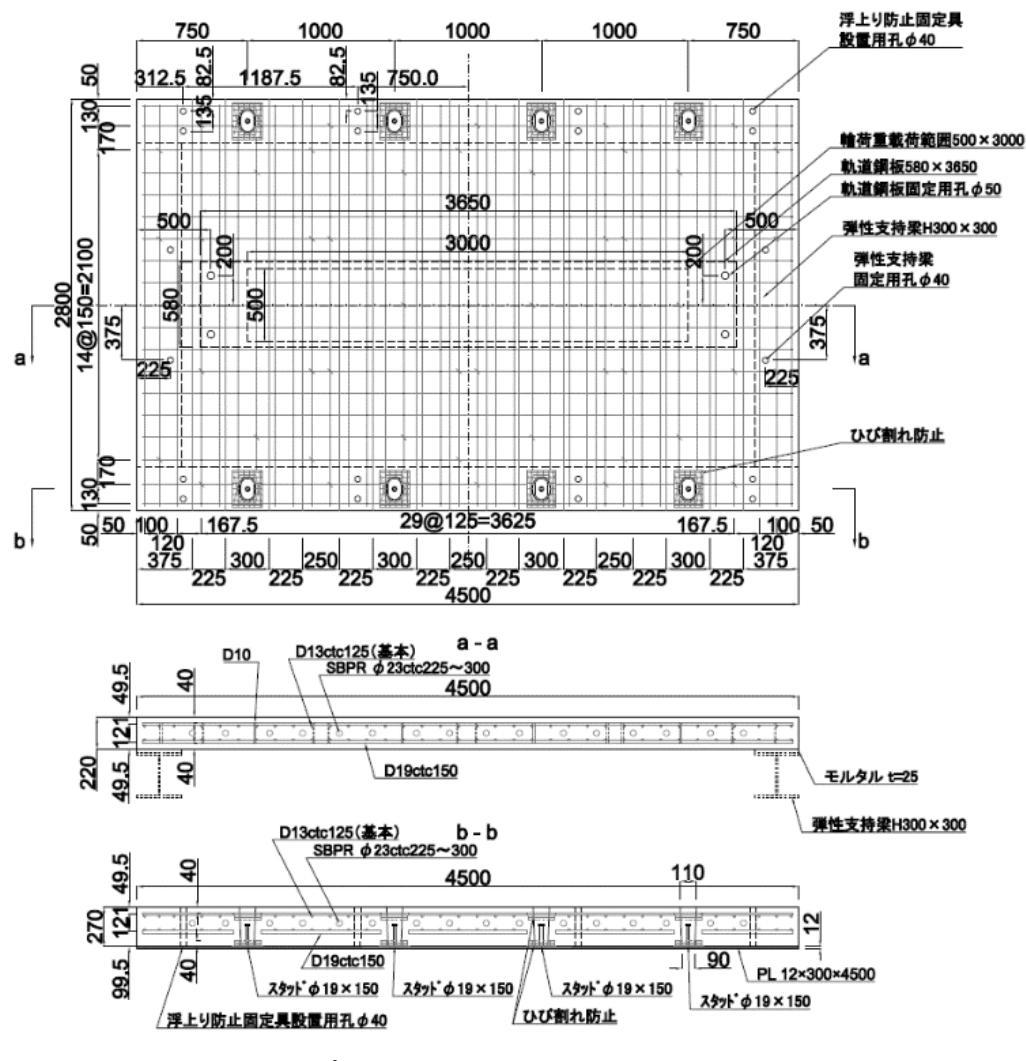
図 6.1.15 プレキャスト PC 床版配筋図(単位:mm)

試験体の形状寸法は、PC 床版の統一的な輪荷重走行試験方法とすることを目的として、厚さ 0.22m は NEXCO3 社で標準としている RC ループ継手を使用した場合の最小床版厚とした.床 版支間長は床版厚 0.22m に対して、既往の研究 4)における PC 床版の押抜きせん断破壊面の角度 から、載荷板端部の床版上面から PC 鋼材下面までを 36°、それより下を 10°とした時にハンチ にひび割れがかからない支間長として 2.5m を設定した.試験体は、道路橋示方書 7)に規定される 床版の設計曲げモーメントにより、単純版の支間 2.5m と同等の発生曲げモーメントとなる連続 版の支間 3.2m として設計している ⁸. なお、床版取替を行う橋梁の床版支間長は、日本道路公団 の「標準桁配置および床版標準設計」(昭和45年4月の内部通知から平成2年7月設計要領巻末 資料まで規定されている(平成10年4月改定で削除))から2.0m~3.8mと想定され,その支間長 の範囲での設定とした.橋軸直角方向の幅2.8mは,大きくなると国内の各研究機関が所有する 移動載荷疲労試験機で試験可能な試験機が限られてしまうため,床版支間長から最小となる幅で 設定した.

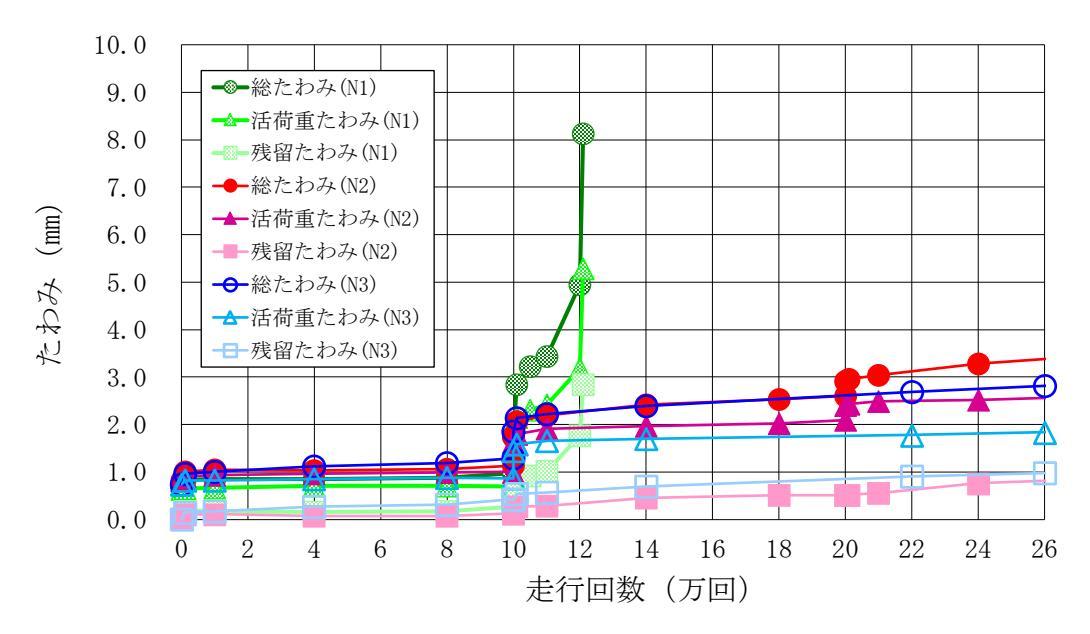
図 6.1.18 A 載荷点 床版中央のたわみの経時変化(Dx-4 載荷荷重比較 26 万回まで)

各試験体の第1ステップの床版たわみは,走行回数に対して微増し,250kNの10万回まで概 ね同様な傾向を示している.第1ステップ終了時(10万回時)のA点載荷時の総たわみは, NEXCO-N1が1.13mm, NEXCO-N2が1.29mmであり,大きな違いはなかった.また,活荷重 たわみと残留たわみを比較しても,概ね同様な傾向を示していた.更に載荷荷重の同じ第2ステ ップの400kNの10万回まで同程度の値で推移した. 押抜きせん断破壊に至るまでの各試験体の床版たわみを比較すると、N1 は総たわみが 5mm 程度(活荷重たわみ 3mm 程度), N2 及び N3 は総たわみが 6mm 程度(活荷重たわみ 4mm 程度)にな るあたりから床版たわみが急増し破壊に至っており、荷重の大きい N1 のみ若干小さいたわみか ら破壊に至る傾向がみられた.

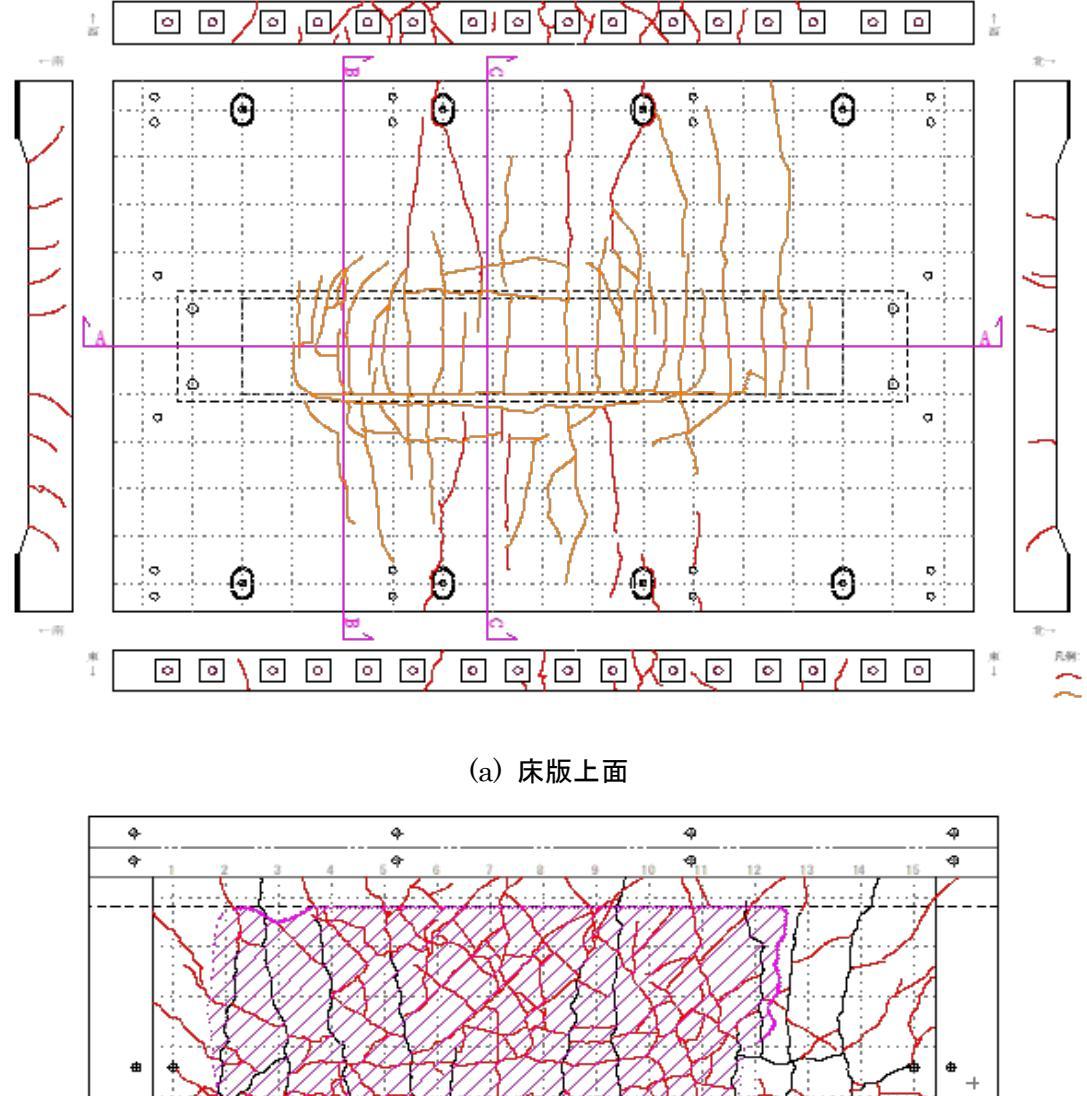
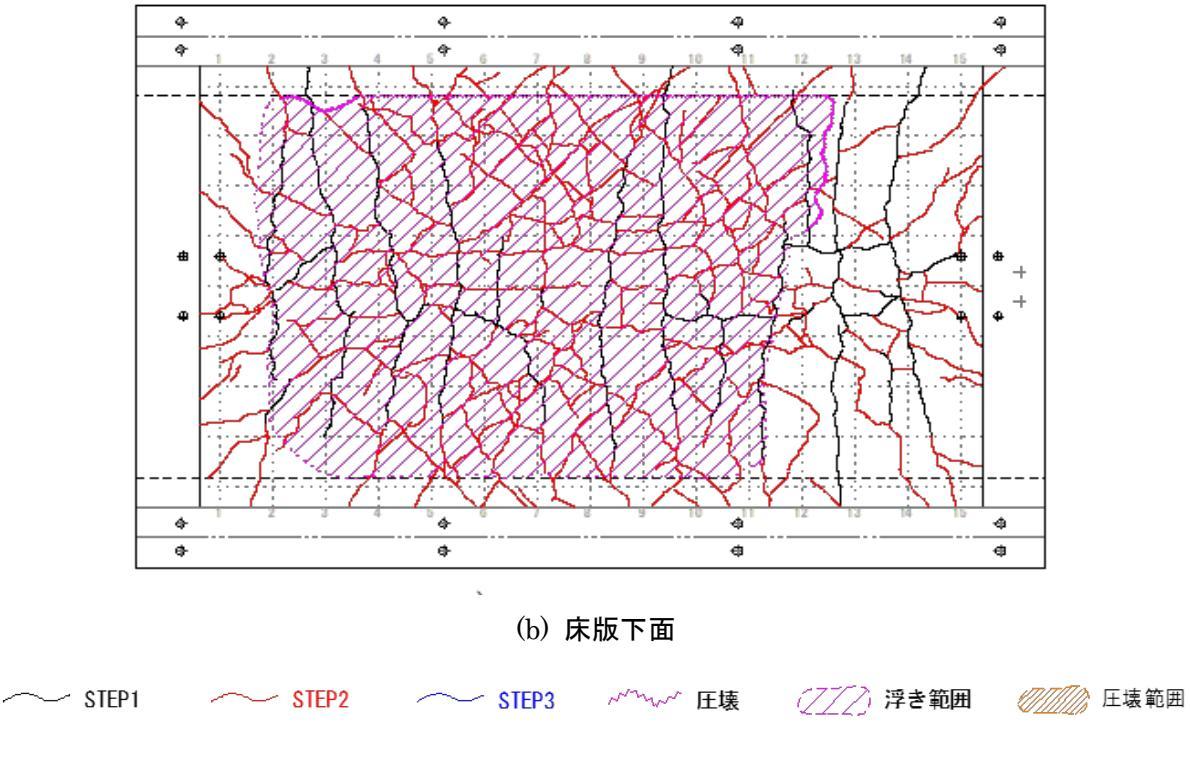
図 6.1.20 床版上下面のひび割れ状況(NEXCO-N1)

なお、N1 については、第2ステップ(490kN)に荷重を上げた時点より、図 6.1.20 のひび割れの 発生順序及び破壊までの挙動の過程について以下に説明する. ②段階で床版下面のひび割れが亀 甲状になり始め、第2ステップ 1,000 回で床版側面から進展する数本の上面ひび割れが確認され た. 第2ステップ 2 万回になると、③段階では、ひび割れがさらに増加して角欠けが顕著になり 始め、その後、④段階でうねり挙動が発生し、第2ステップ 2.09 万回で押抜きせん断破壊に至る 急激な挙動を確認した.

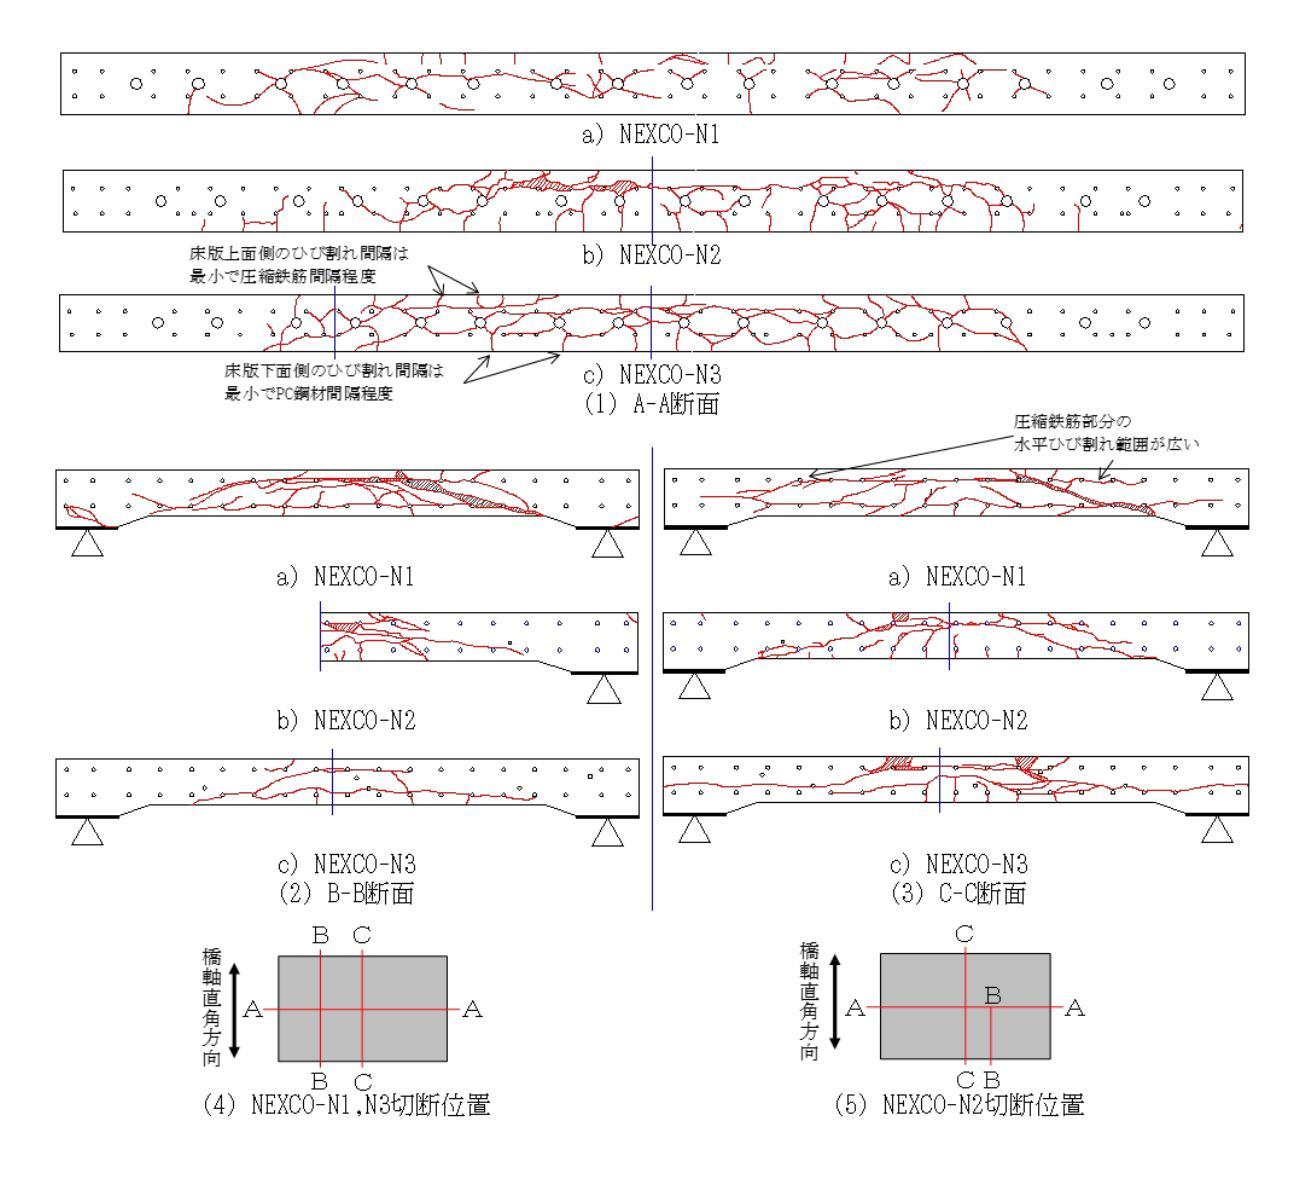
図 6.1.23 床版切断面のひび割れ状況

輪荷重走行試験終了後,押抜きせん断破壊した床版を切断し,切断面のひび割れ状況を観察した.床版切断面のひび割れ状況を図 6.1.23 に示す.試験体の切断面のひび割れ発生状況の主な特徴は次のとおりである.

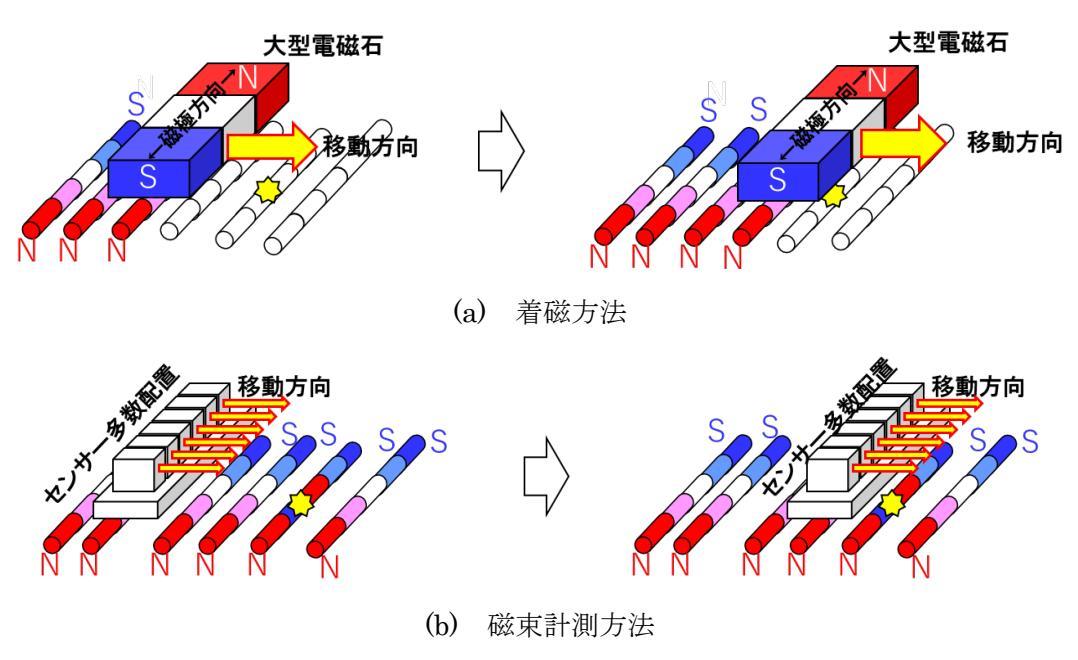
図 7.1.2 走行計測における PC 横締め鋼材の着磁計測方法
また,磁気センサーを多数搭載すれば,広い面積の磁束密度分布が計測可能となる.床版内の PC 鋼材の着磁計測方法は,床版横締め PC 鋼材に対して図 7.1.2 に示す要領で磁石の S-N 極方 向を PC 鋼材の軸方向に配置し, PC 鋼材の軸直角方向に磁石を移動させ着磁させる.磁束計測 は,磁気センサーを PC 鋼材軸方向に多列配置することで,破断箇所からの漏洩磁束の計測が可 能となると考えられる.
